鋼板樁碼頭異常實例檢討

劉彥忠

土木碩士，水利技師

貳、法線與錨錠鋼板樁同時偏移之檢討

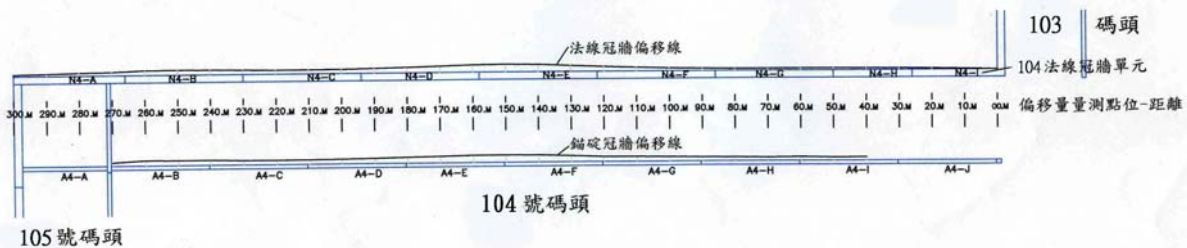
104號碼頭冠牆偏移量示意圖

(一) 偏移狀況（圖 B）

1. 主冠牆法線偏移部份：冠牆法線長度 300 公尺，偏移量最小為兩端點處（水平距約 10 公尺）之 10 公分，偏移量最大為法線中央處（水平距約 150 公尺）之 74.2 公分。
2. 錨錠冠牆偏移部份：冠牆法線長度自 40 公尺起至 270 公尺止亦成兩端低及中間高之弧狀曲線，惟兩側偏移情形較主冠牆兩側為多，偏移量最小處為水平距 50 公尺處之 30.8 公分，偏移量最大處為水平距 150 公尺處之 72.5 公分。

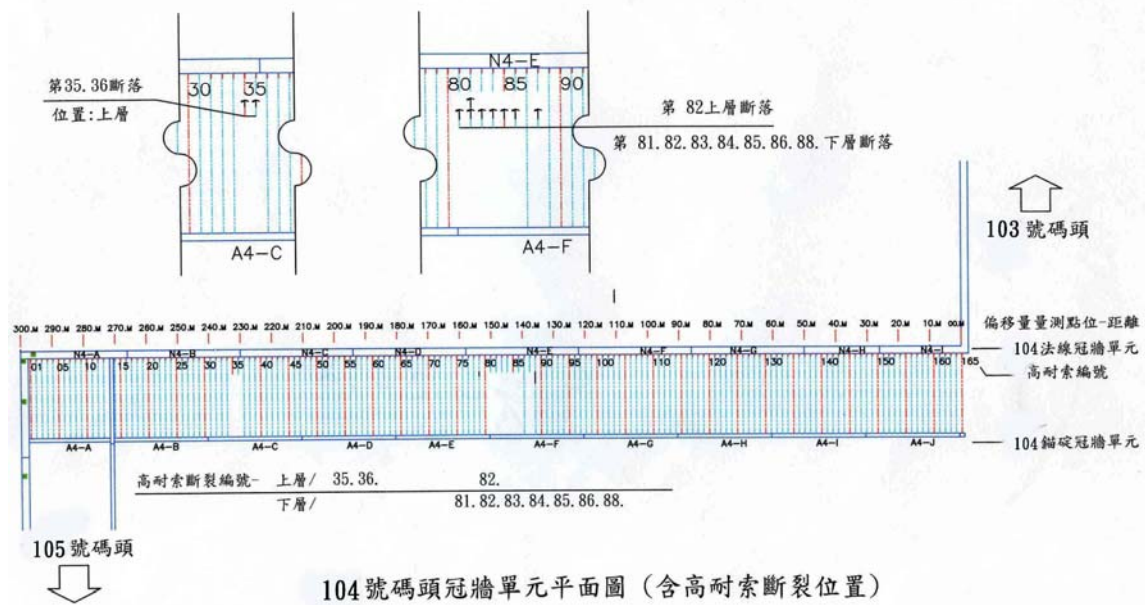
圖 C

(二) 高耐索斷裂狀況（圖 C）

1. 上層高耐索：165 組共斷 3 組（編號 35、36、82）
2. 下層高耐索：165 組共斷 7 組（編號 81~86、88）

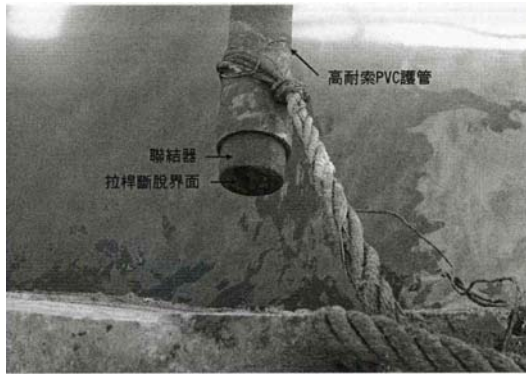
1. 碼頭損害狀況
 - (1) 碼頭法線主冠牆往海側偏移
 - (2) 錨錠冠牆往海側偏移
 - (3) 高耐索前端之 72mm Φ 拉桿斷裂脫離—本工程設計之上下層高耐索，其前端之 72mm Φ 拉桿均埋入於碼頭法線 RC 冠牆內，經仔細檢視後發現，前述之所謂「高耐索斷裂」，其實高耐索本身並未斷裂，都是經由聯接器聯接高耐索與 T 型板之 72mm Φ 拉桿斷裂 (聯接系統詳細圖如圖 3-1)，各拉桿斷裂後均留置於聯接器內 (見照片 3-2~3-5)。
 - (4) 冠牆施工縫遭擠壓碎裂—104 碼頭與 105 碼頭交界處。
 - (5) 冠牆伸縮縫之間隙擴大—共有四

照片3-2 第82號上層拉桿斷脫照片(一)

Φ 拉桿材質 FCD50 為球狀石墨鑄鐵件，經工地取得實體送經濟部標準檢驗局，雖經 92.11.18 實驗報告顯示拉桿之抗拉強度、降伏強度、伸長率及硬度均符合 JIS 規範規定，但這種鑄鐵並不適合本工程作為拉桿功能之材料，其道理在於，實驗項目及 JIS 規範均無「抗剪力」之規定，審視拉桿斷裂實體，應為受剪力破壞，何況「鑄鐵」材質本就易遭脆性破壞，在此可大膽推論，鑄鐵製拉桿即無抗剪能力，抗拉強度又不如鉻鉬鋼，遭遇基樁打設之上下震動時，立即被剪斷，因此產生以下之問題：

1. 鋼板樁與高耐索之聯結系統發生問題
2. 拉桿材質選用得並不適合，因未考慮承受「剪力」，因此顧問公司 92.11.21 提出「受損修護計劃書」步驟⑤提高高耐索強度，並將聯結器系統廢棄不用，拉桿改以材質鉻鉬鋼(SCM440)之傳統高耐索套頭直接以插銷聯結鋼板樁。

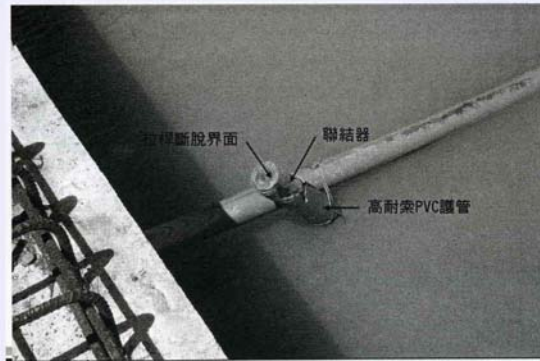
照片3-3 第88號下層拉桿斷脫照片(二)

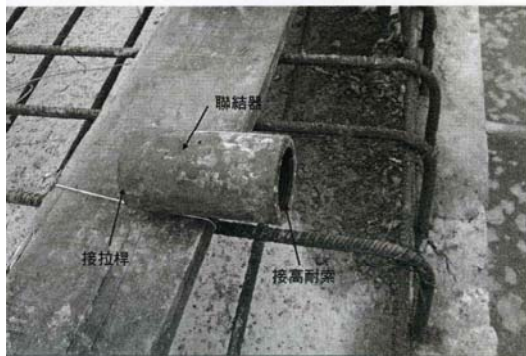
照片3-4 聯結器拆卸照片(一)

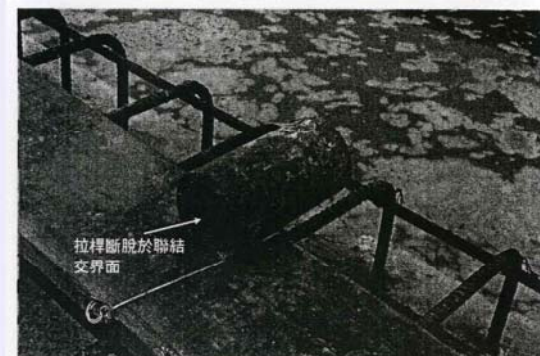
照片3-5 聯結器拆卸照片(二)

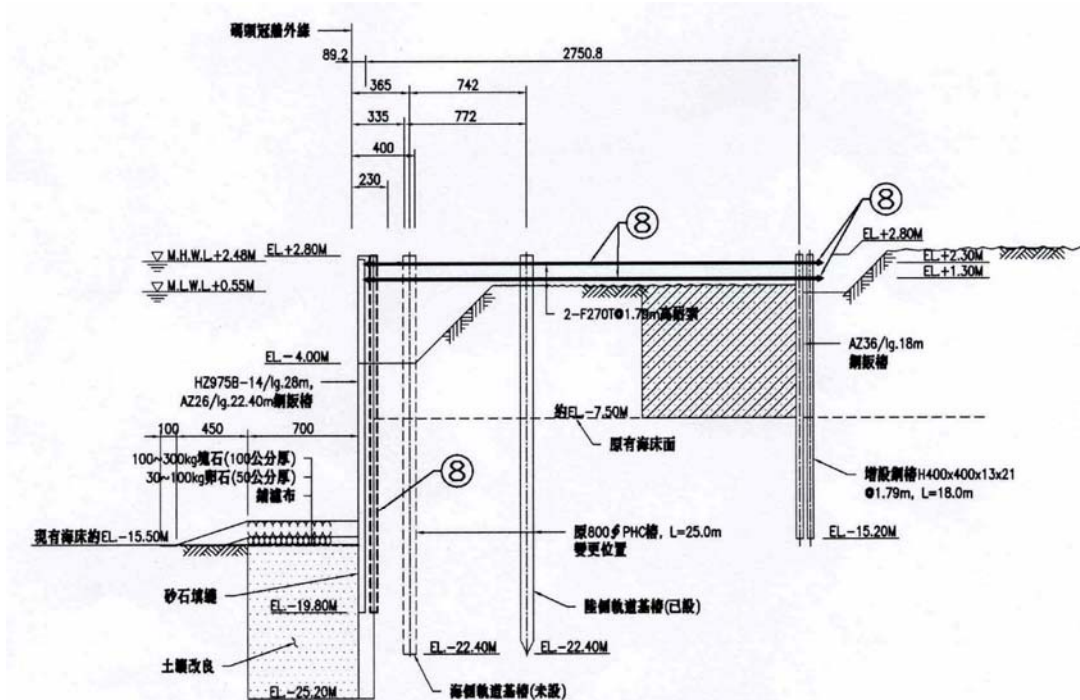
圖 6-8 岸壁板樁背後沖樁同時安裝高耐索由錨樁處施力拉回岸壁板樁

(5) 步驟⑧ 由錨錠板樁陸側施力拉回法線鋼板樁(圖 6-8)高耐索強度升級,換裝完成後,開始進行板樁拉回動作,但為求施拉力之效率,同時在法線鋼板樁背後沖樁,沖樁管配置示意圖 6-8-1。

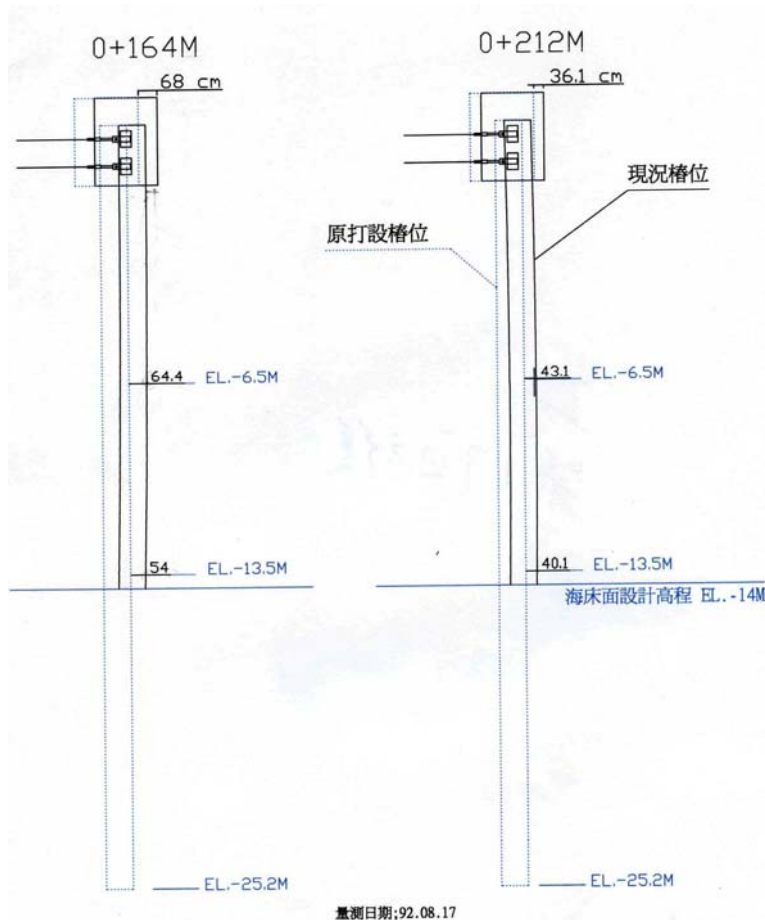
圖 D 104 號碼頭法線鋼板樁之偏移量示意圖

(八) 事故發生之後，本公司曾多次派遣水下工作人員，對法線鋼板樁之偏移情形作詳細之檢查，發現鋼板樁本體並未彎曲亦未折損，而是從上至下整樁向外海變位（圖 D），同樣的，錨錠板樁之變位與法線鋼板樁變位同質同量，這表示：

1. 海側海底土壤 N 值不足，故無法產生足夠的被動土壓力來抵抗 ① 基樁打設震動之近因。② 長達六個月以上飽和含水土壤向海側之主動土壓力。
2. 碼頭回填土確有液化現象，致使錨錠板樁亦得不到足夠的被動土壓力支撐，而使錨錠功能盡失。
3. 鋼板樁之設計強度及材質均應無問題。

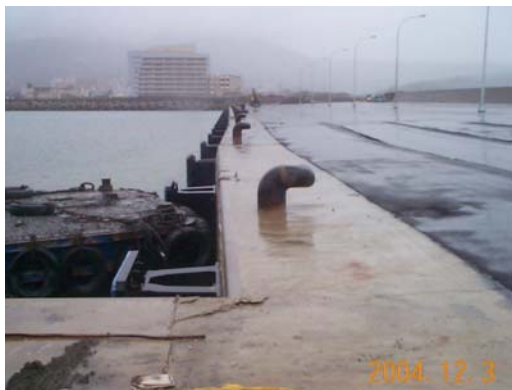
93.12.4 (週六) 本公司值班工程人員上午 9:30 通報「103 號碼頭靠 104 碼頭端部發生明顯位移 (照片 2-1)，碼頭面下陷約 30 公分，伸縮縫開裂 (照片 2-2)，土方有自伸縮縫流失之狀況」。

照片 2-1 103 號碼頭靠 104 碼頭端部發生明顯位移

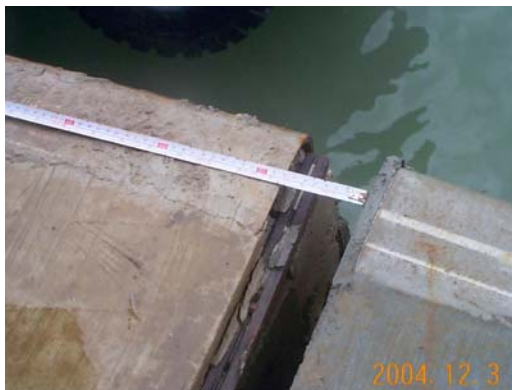
照片 2-2 104 碼頭伸縮縫開裂圖 E

步驟 5 冠牆伸縮縫間隙修護：先於間隙內灌注無收縮水泥砂漿，再於冠牆陸側壁上增貼2公尺寬瀘布兩層，並於背後拋卵石料。

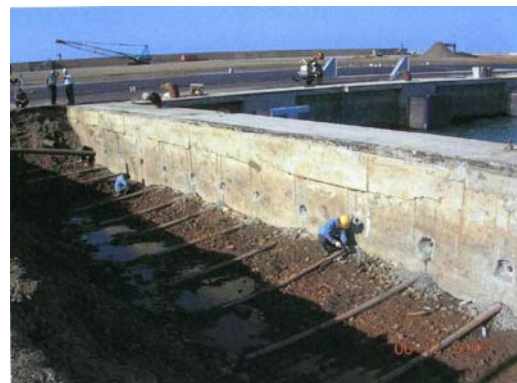
3. 高耐索並未斷裂，其前端之 72mm Φ 拉桿斷裂脫離 (照片 2-3, 2-4) 鋼板樁無破損，無漏砂。

照片 2-3 前端之 72mm Φ 拉桿斷裂脫離

步驟 2 高耐索之 72mm Φ 拉桿更換為新製之承拉板（含聯結構件）：

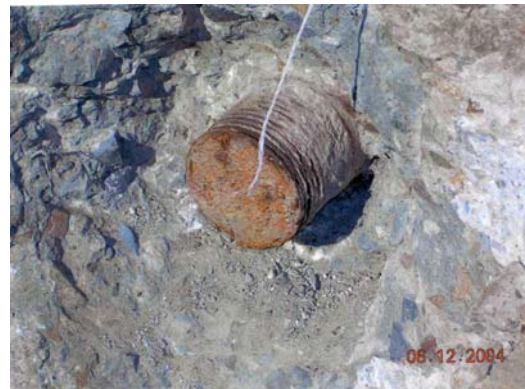
照片 2-4 前端之 72mm Φ 拉桿斷裂脫離

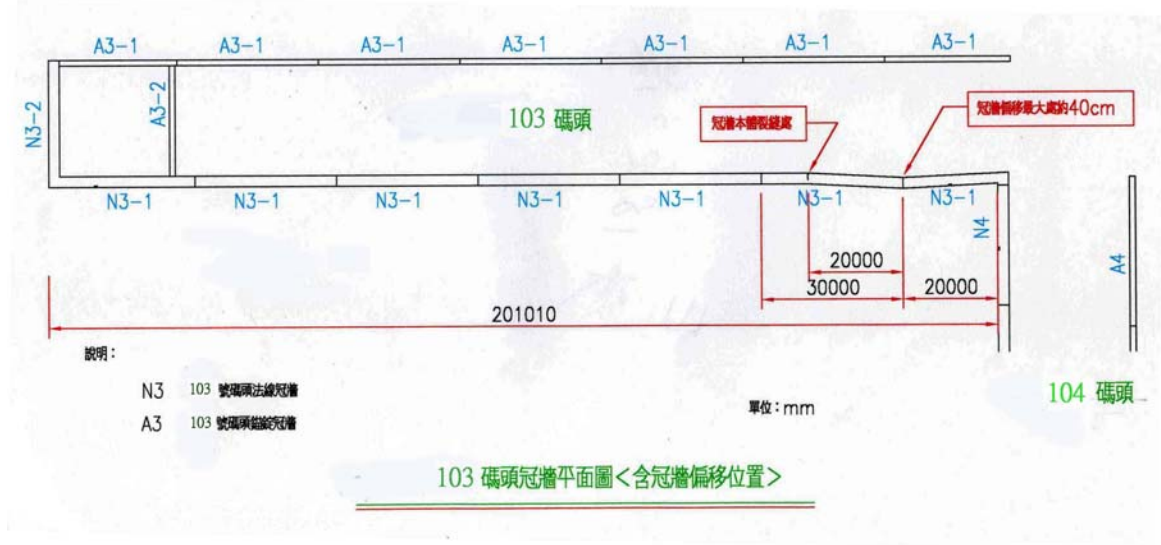
圖 E

(一) 偏移狀況 (如圖 E)

1. 主冠牆法線偏移部份：冠牆法線長度 200 公尺，偏移量最大為法線靠 104 碼頭端部起水平距約 20 公尺處之 40 公分，偏移長度約 40 公尺。

2. 錨錠冠牆無偏移。

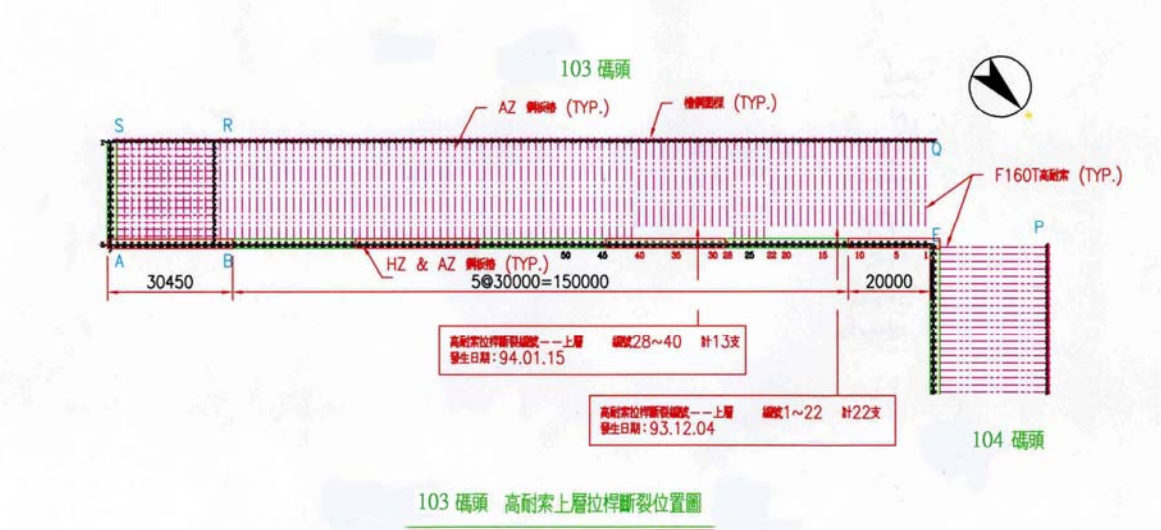
圖 F

(二) 高耐索斷裂狀況 (如圖 F，斷裂數量如下，圖 F 僅供參考)

1. 上層高耐索：112 組共斷 22 組

2. 下層高耐索：112 組共斷 20 組

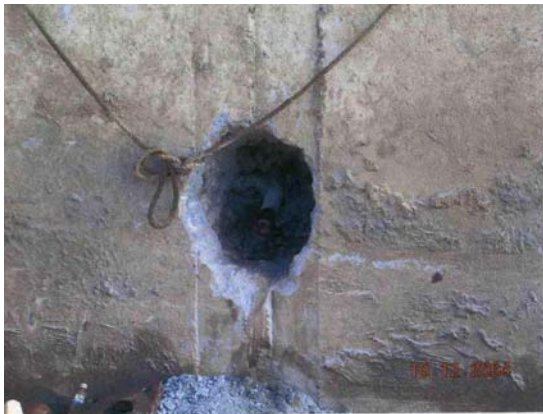
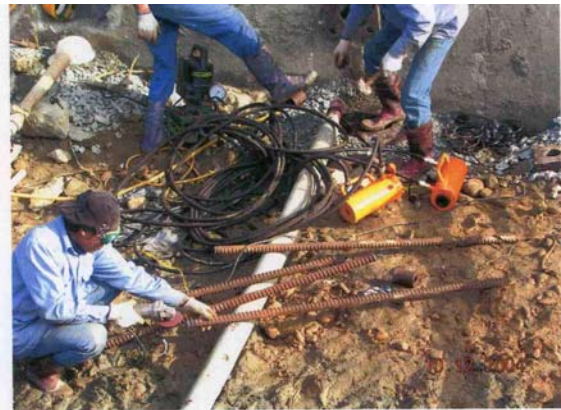
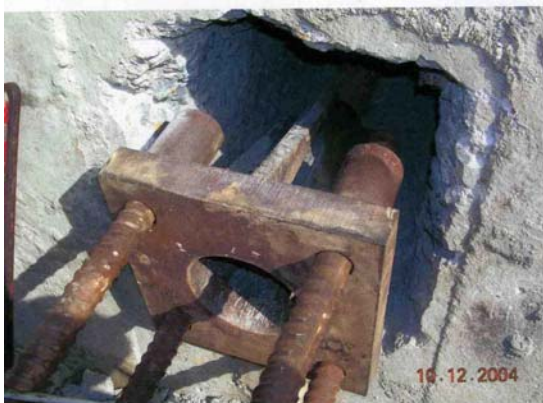
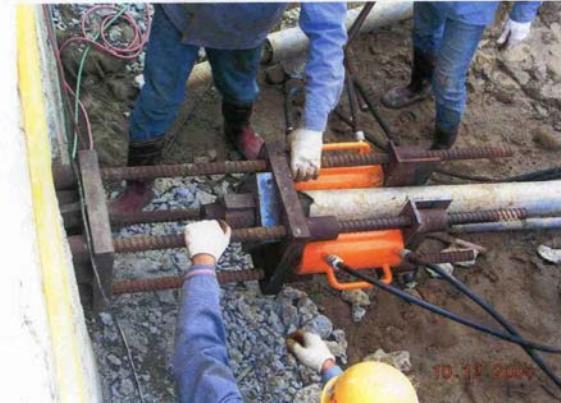
照片 2-5 法線鋼板樁以新製之承拉板拉回（一）

步驟 3 法線鋼板樁陸側沖樁同時藉高耐索以不超過每條 40T 之拉力將主冠牆拉回（照片 2-5,2-6）

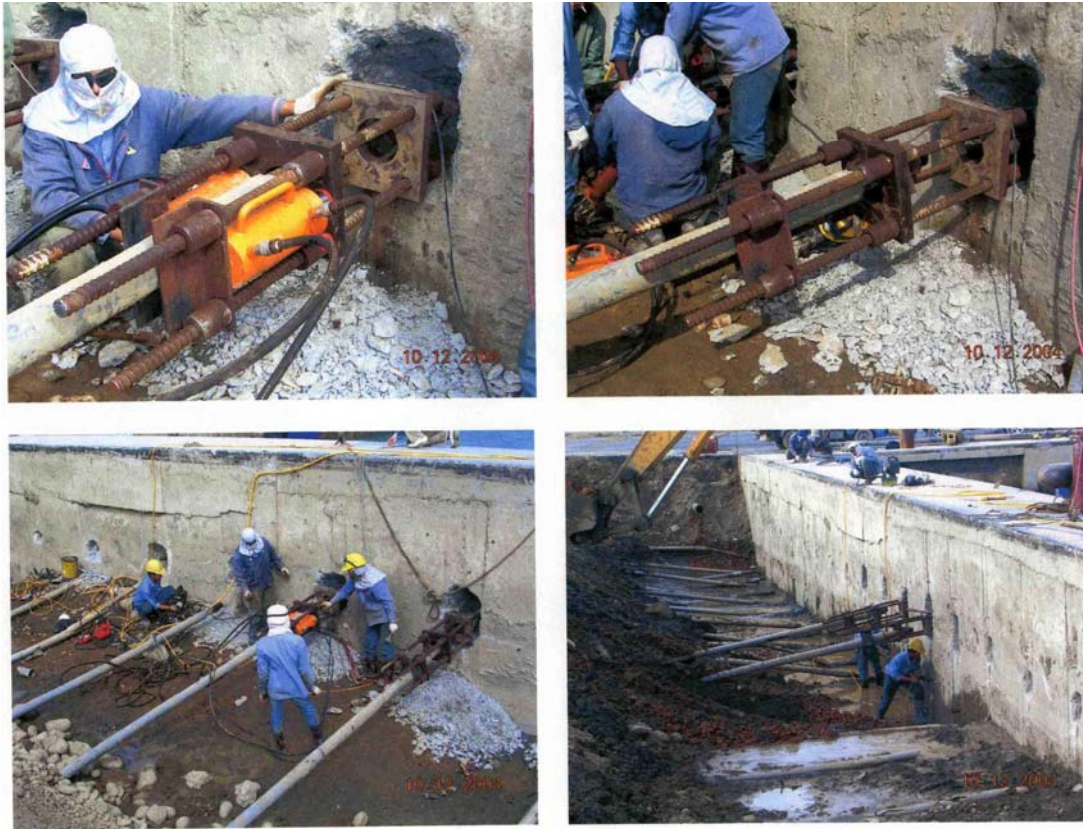
照片 2-6 法線鋼板樁以新製之承拉板拉回（二）

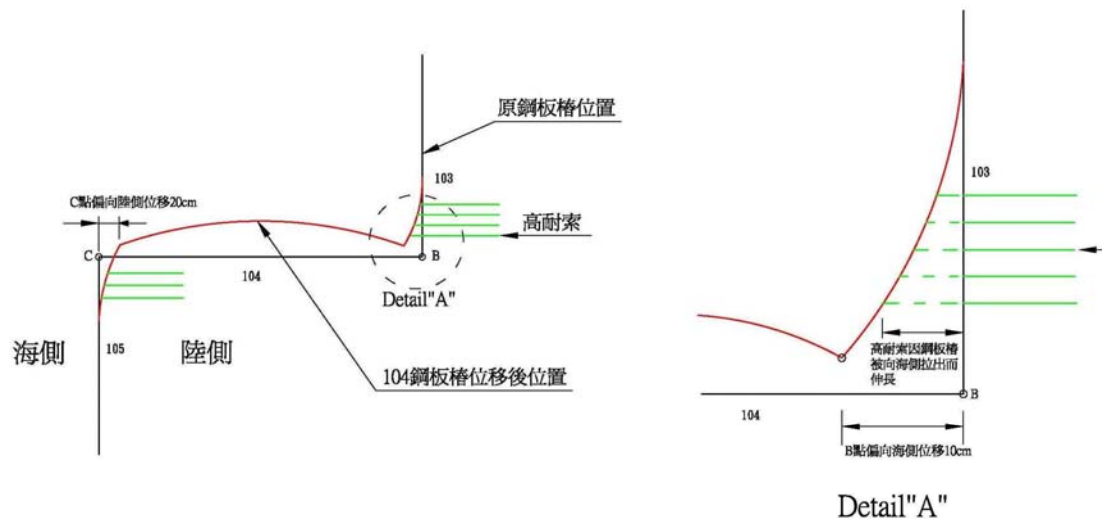
圖< 103碼頭高耐索被拉伸示意圖

(一) 高耐索之拉桿斷裂原因—本 103 號碼頭損壞處係位於 104 碼頭與 103 碼頭轉角處緊臨之兩單元，約 40 公尺長範圍，研判係當初 104 碼頭向海側（外）偏移時，導致 103 碼頭鄰近單元之高耐索部份過度承受額外加上之拉力（詳圖 K），使得拉桿斷裂，高耐索失去作用，並由轉角處開始損壞之連鎖反應，並延伸傳遞至第二單元之前半段。第二單元之後半段開始時不受影響，碼頭結構維持完好。拉桿斷裂之原因，與前節所述相同，不再贅述。

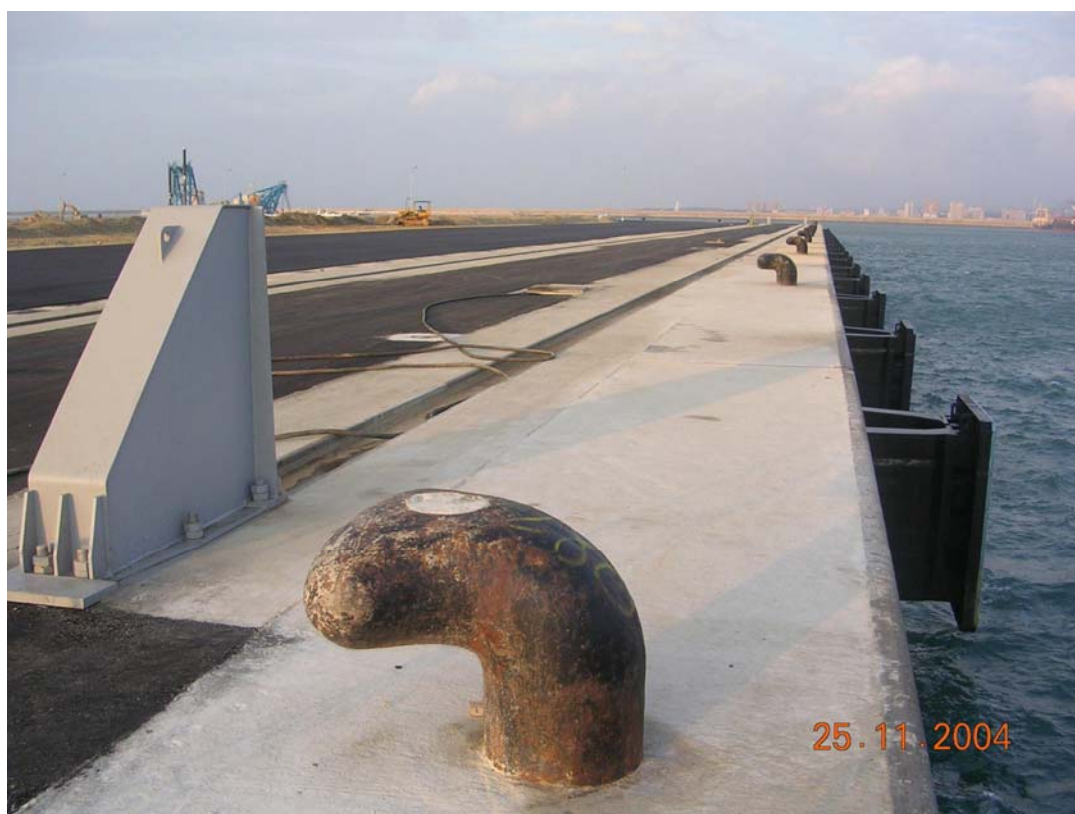
照片 2-7 104 號碼頭完工全景

六、104 號碼頭 92.8.7 發生偏移事件之後，歷經 5 個月的時間研擬修護計畫，7 個月的修護時間，至 93.11.30 完成全部新建工程（完工照片如 2-7），因偏移事件而增加費用約 3200 萬元，94 年 10 月獲保險理賠約 1450 萬元。
