八掌溪洪水港大橋安全評估報告

高雄市水利技師公會理事長顏啓鐘

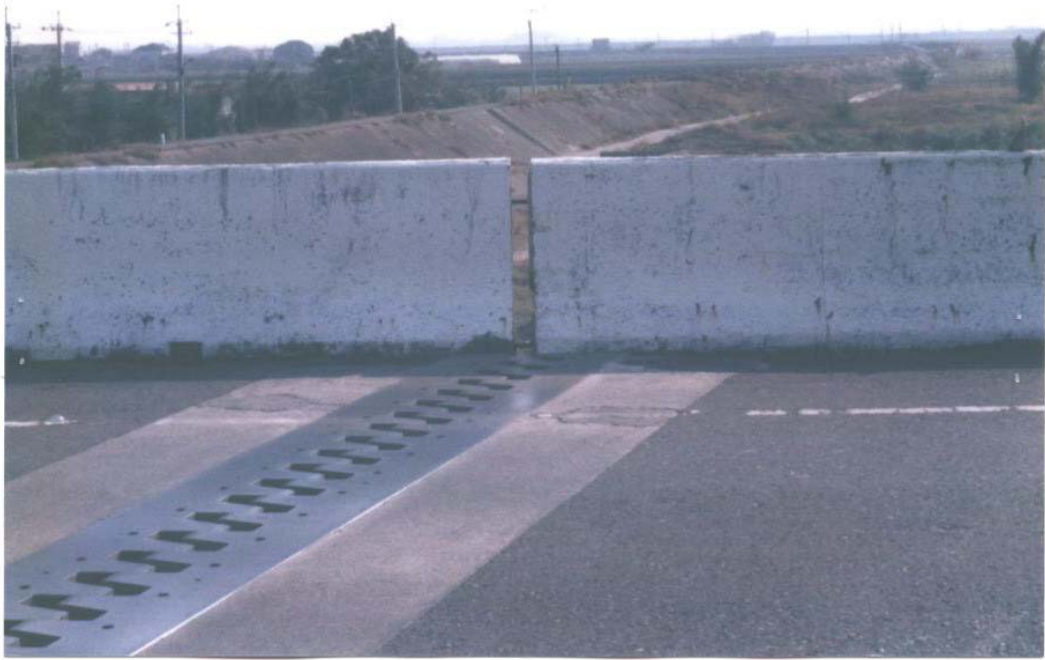
地點：八掌溪汫水港大橋

本橋橋面版伸縮縫採用鋸齒型接合鋼板，接合鋼板設計間距 3 公分，每支鋸齒長度 16 公分。第 1 道及第 8 道伸縮縫設於南、北岸橋台上，伸縮縫間距仍保持原設計值 3 公分。第 2~6 道伸縮縫間距均為 6 ± 0.5 公分，尚無變形現象，其間距均勻拉大，經查係 90 分尺長 RC 混凝土橋面版熱脹冷縮之自然現象。惟有第 7 道伸縮縫間距拉大至 9 公分，已超過伸縮縫接合鋸齒長度（16 公分）之半數，而且伸縮縫下游側高度比上游側下陷約 5 公

分，顯示第 7 道伸縮縫下之第 18 號橋墩已有不均勻沉陷現象，安全堪慮。

洪水港大橋第 7 道伸縮縫裂開長達 9 公分主要原因，經觀察該伸縮縫上下游側高程及詳細檢查第 18 號橋墩基樁現況，判斷係第 18 號橋墩不均勻沉陷所致。第 18 號橋墩基樁矗立於低水主流河槽中央，洪峰來襲時樁體受洪水衝擊力道比其他橋墩基樁強烈，又因為低水河床逐年刷深，基樁受洪水沖擊長度約達 15 公尺，所幸上游柱與中間柱在橋墩樁帽樑下 10 公尺長以 RC 帽樑連結增加其勁度，比較能承受洪水衝擊。而下游柱係單樁，又有彎曲轉折點，入土深度又接近受洪水衝擊長度，洪水沖擊時，勁度較弱之樁體震動使樁體入土有效深度減少，降低樁體摩擦承載力所導致沉陷值大於中間柱與上游

內容記要：第7道伸縮縫裂開9公分寬

- (一)聘請第五河川局，結構工程技師、土木及水利技師組成本大橋安全檢查小組，實地勘查與檢討，做為應否補修依據。
- (二)邀請本大橋南側之台南縣鹽水鎮洪水里辦公室組成洪汎期間大橋安全巡守隊，隨時勘查第七道伸縮縫裂開情況，如發現伸縮縫已完全裂開，應立即封橋，禁止車輛通行。

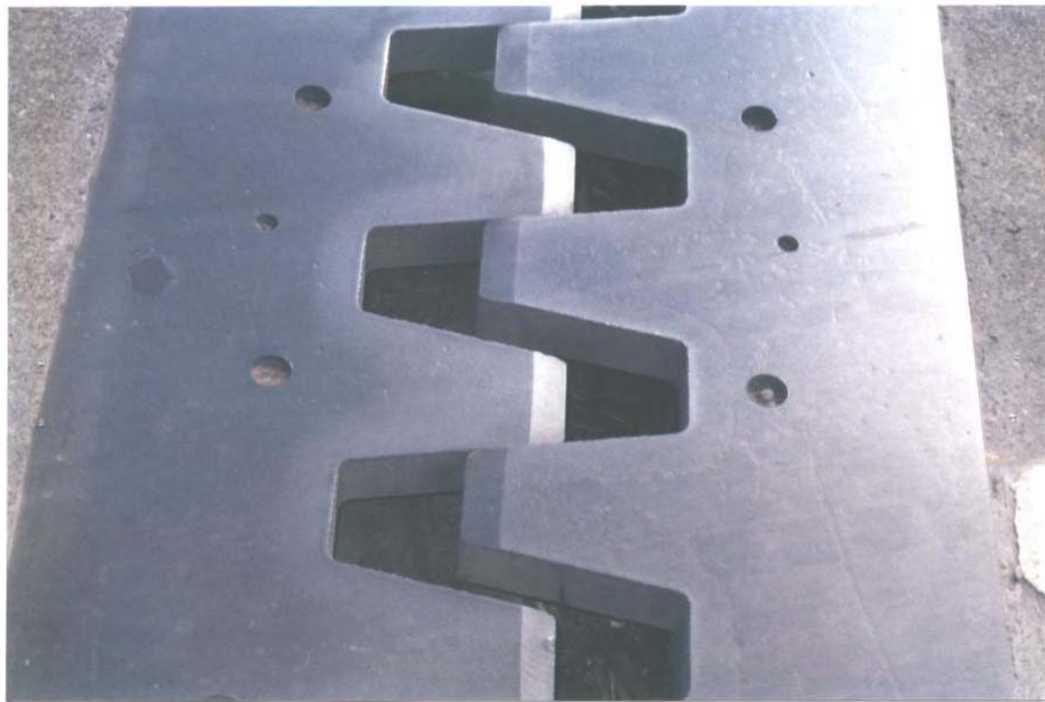
地點：八掌溪汫水港大橋

內容記要：第7道伸縮縫之鋸齒脫出長度9公分

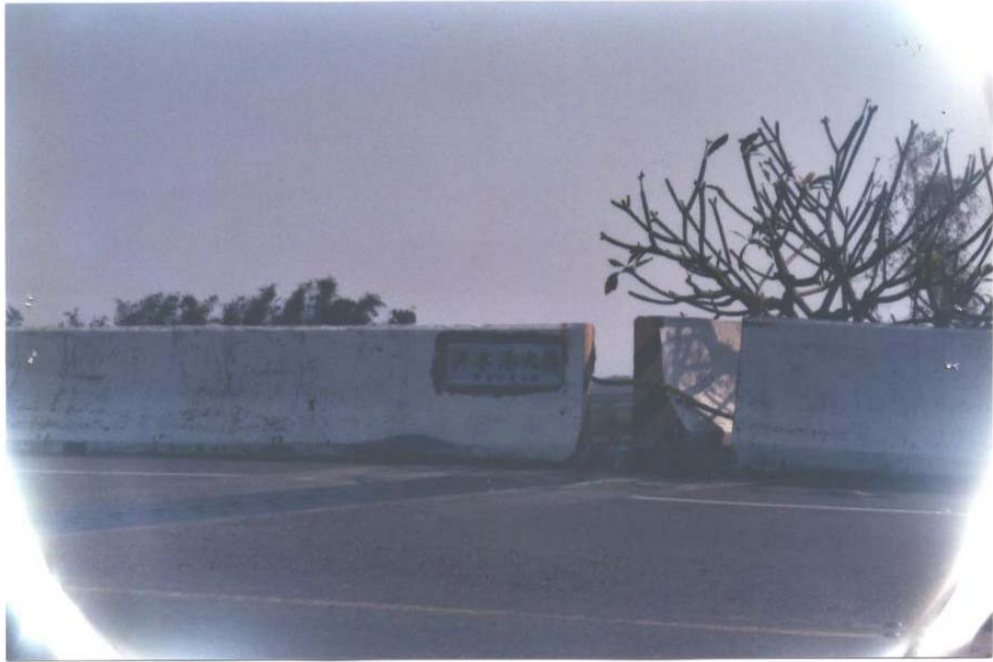
地點：八掌溪洪水港大橋

內容記要：南堤岸橋台上第1道伸縮縫正常

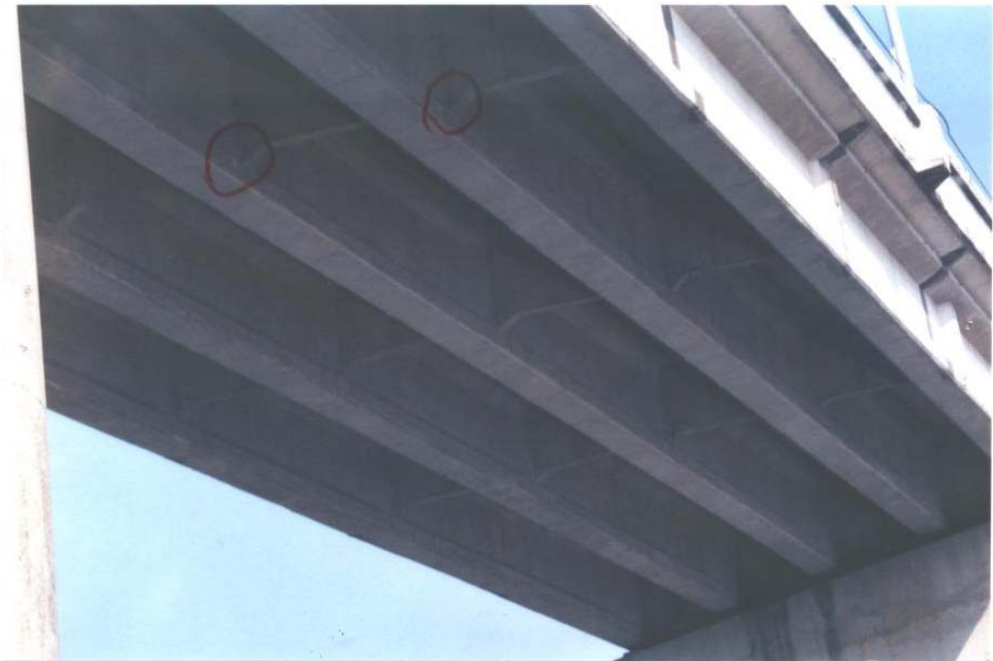
地點：八掌溪洪水港大橋

經檢查全部預力混凝土橋樑表面均無破損或爆裂現象。但第 18~19 號橋墩上預力混凝土橋樑之連接翼板下側均有裂開現象，顯係受第 18 號橋墩不均勻沉陷所產生拉應力所拉裂。詳見如附相片。

內容記要：第7道伸縮縫下預力混凝土樑之連結翼板張裂

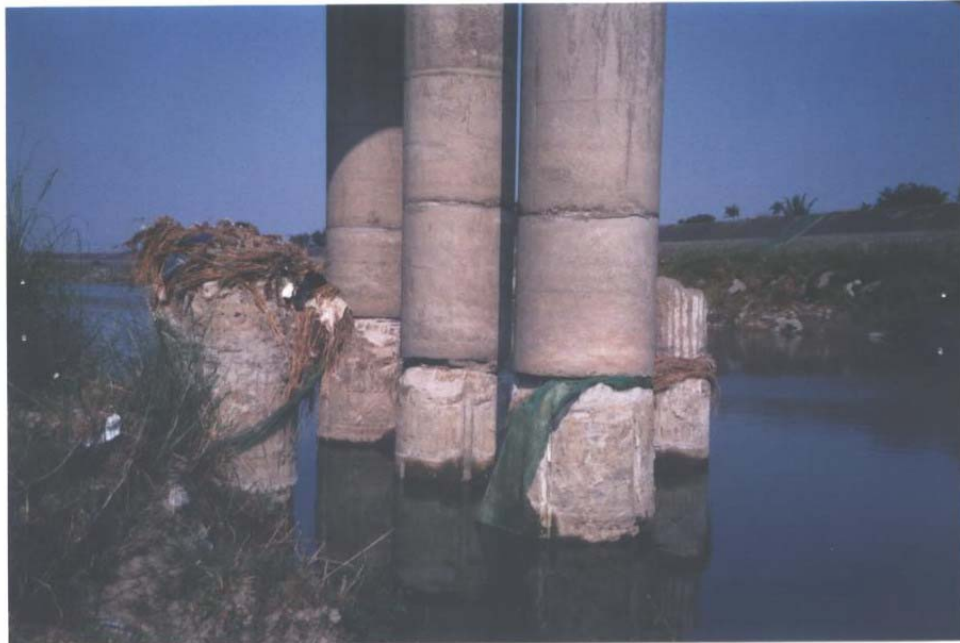
本橋橋墩由三支直徑 1.8 公尺 RC 混凝土基樁組成，入土段係用全套管 RC 混凝土基樁，品質應無問題，外露段混凝土面完整且無鋼筋裸露現象。第 17 號橋墩位於八掌溪原有低水主流河槽南側，且依合約規定應施做一支 RC 混凝土基樁承载力試驗，施工廠商回填主流槽南半側，才能鑽掘全套管 RC 混凝土基樁及施作基樁承载力試驗，試驗合格後，基樁才能往上延伸，該橋墩之三支基樁新舊混凝土銜接處，鋼筋裸露銹蝕嚴重，詳見如附相片。第 18 號橋墩位於主流河槽北側，與第 17 號橋墩施工程序相同，需先回填主流河槽北側才能鉗掘全套管 RC 混凝土基樁。回填土未經詳細壓實，土質軟弱，故該橋墩三支全套管基樁樁頭位移偏差均超出誤差容許值，施工廠商將上游柱及中間柱樁頂以 RC 樁帽樑連結補救。下游柱全套管基樁樁頂位移偏差值較少，延伸段就直接從全套管基樁樁頂銜接處往上矯正，目視即可察覺基樁中心線並非垂直線，詳見如附相片。

地點：八掌溪洪水港大橋
內容記要：第 17 號橋墩基樁破損情況

- 1.第 18 號橋墩基樁下游柱，以 RC 帽樑連結中間柱與上游柱連結樁，增加下游柱勁度，減少沖水衝擊所引起樁體震動，避免繼續塌陷。
- 2.第 17 號橋墩基樁三柱亦以 RC 帽樑連結，把鋼筋裸露部份包裹，避免鋼筋繼續銹蝕，並增加基樁勁度。

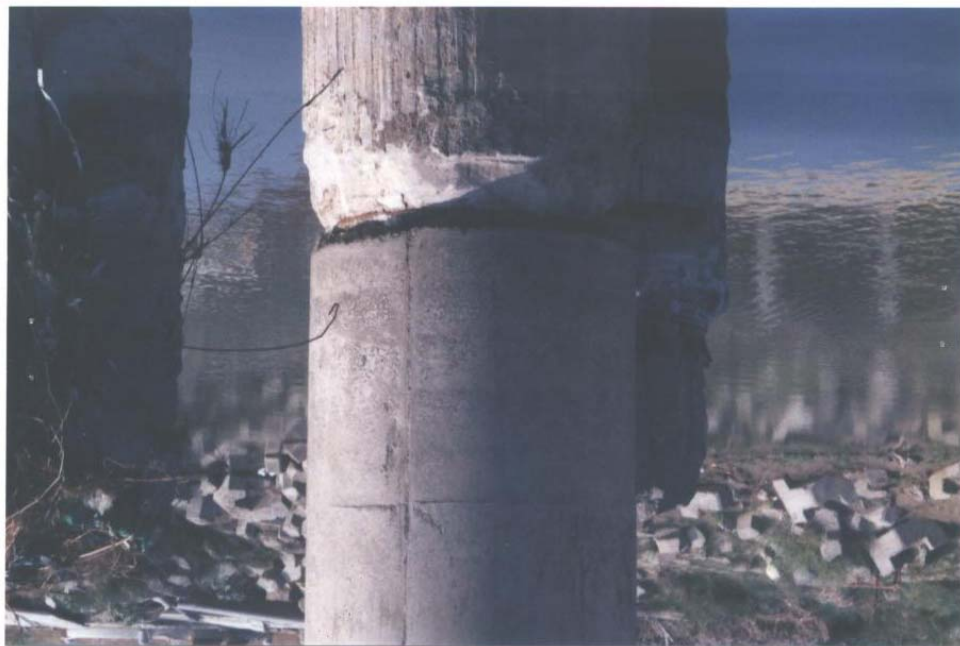
地點：八掌溪洪水港大橋
內容記要：第 17 號橋墩基樁破損鋼筋裸露銹蝕

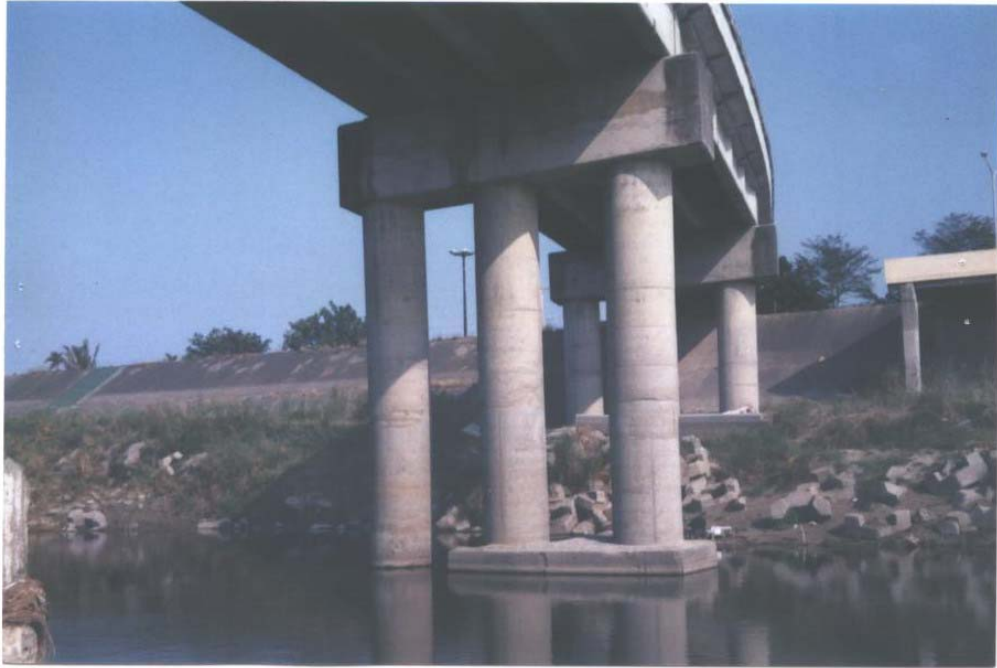
地點：八掌溪洪水港大橋

柱連結樁，造成第 18 號橋墩不均勻沉陷。

內容記要：第 18 號橋墩下游柱基樁彎曲變形

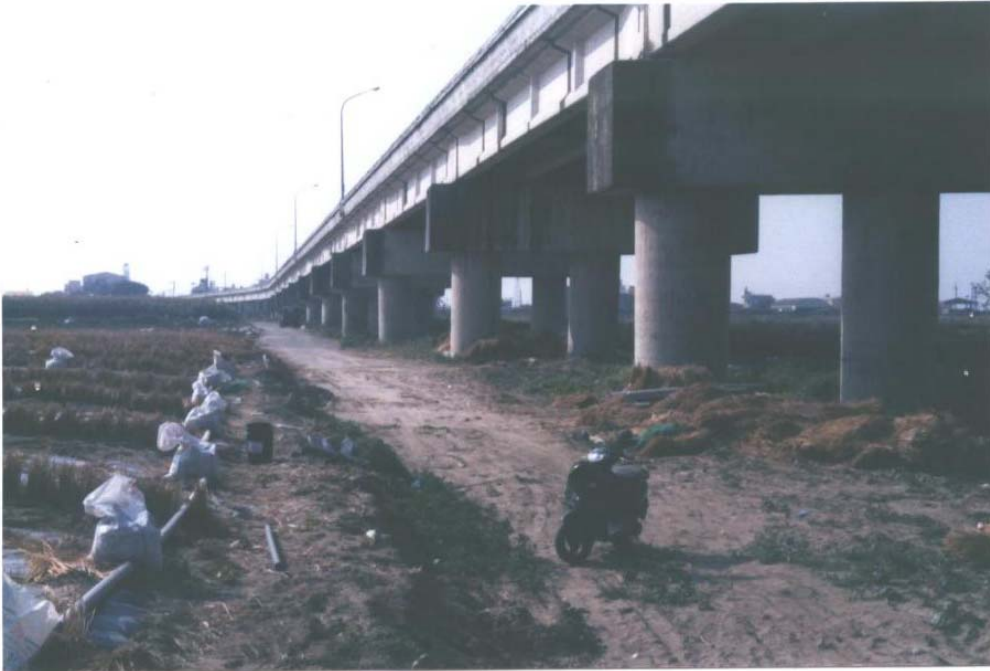
地點：八掌溪洪水港大橋

南堤岸橋台至第 12 號橋墩間高灘地高程低於 100 年洪水頻率堤岸頂約 4 公尺，這一帶均屬尚未徵收之私有地。第 15 號橋墩兩側高灘地高程低於堤岸頂約 6 公尺，第一號橋墩至第 15 號橋墩上游側高灘地尚鋪設一條 6 公尺寬 AC 道路，以利農耕機械車輛通行。經查係仿效台 19 號省道厚生橋改建拓寬工程設計。以水利技師專業觀點，這是錯誤的設計。因為當洪水淹沒高灘地時，河面漂流木、草桿及廢棄物卡住橋墩基樁時，通水斷面積之寬度 (W) 縮小，水深 (H) 又受 AC 道路限制無法往下刷深，只能往上雍高，增加洪水越堤危險性。筆者曾於 93 年間觀察洪峰淹沒高灘地約 2 公尺時，洪水港大橋上游側河面雍高水位竟然比下游側河面高出 90 公分左右，超出設計值二倍以上。

內容記要：沿第 1~15 號橋墩上游側高灘地鋪設 6 公尺寬 AC 道路

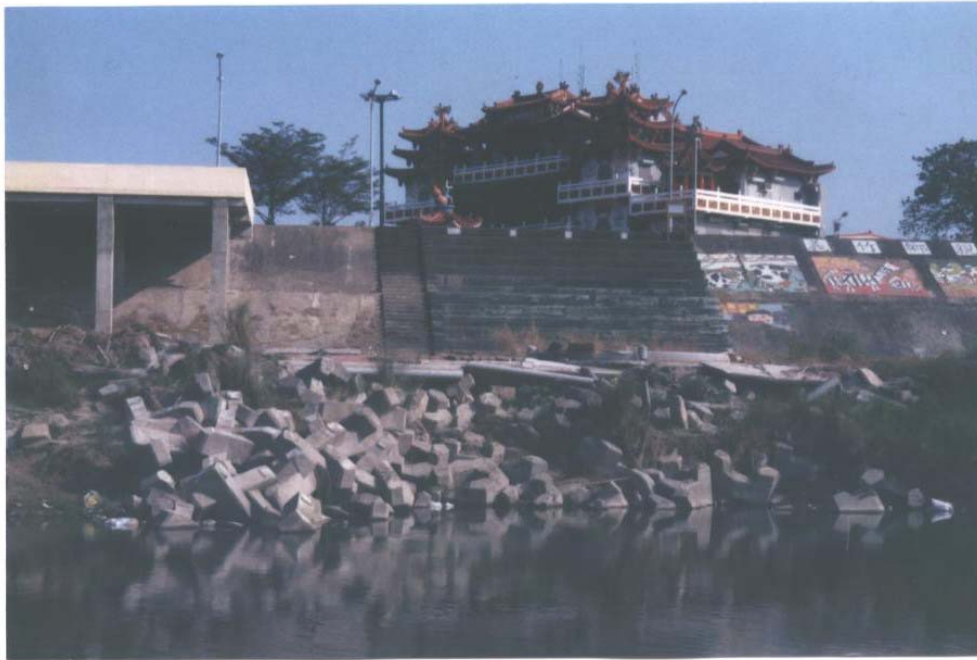
地點：八掌溪洪水港大橋

八掌溪低水主流河槽於洪水港大橋上游約 400 公尺處，從靠南堤岸側後鎮大排水出口處 45 度轉向洪水港大橋上游約 150 公尺處北堤岸，沿北堤岸趾平行流至大橋下游約 500 公尺處再 45 度轉向南堤岸側。洪水港大橋橋下低水主流河槽寬度約 50 公尺，建橋前後並無明顯改變，位置亦無改變。低水主流河槽深度建橋後刷深約 5 公尺，這從原有北堤岸趾之護堤 T 霸，於建橋後三年間安全沉沒消失可以證明。橋下低水主流河槽刷深原因，依據流量不變公式 $Q=V \times A$ ($H \times W$)， $A=H \times W=$ 通水斷面積， $H=$ 河槽水深、 $W=$ 河槽寬度， $V=$ 流速不變，當河槽寬度 (W) 縮小，河槽深度 (H) 自然增加，使通過橋下洪水流量保持不變。低水主流河槽寬度縮小係因河槽南側#17 號橋墩基樁及二支承载力試驗用拉力樁加上卡住洪水漂流木，就使 W 減少約 10 公尺，河槽北側#18 號橋墩基樁樁帽樑加上卡住洪水漂流木，又使 W 減少約 5 公尺。低水主流河槽又無法往兩側拓寬，因為河槽北側已抵達八掌溪北堤岸趾，堤岸斜坡有混凝土消波塊保護，河槽南側又有#17 號橋墩樁叢保護。低水主流河槽刷深，使矗立於河槽中間之#17~18 號橋墩基樁，入土深度減少，承载力也大幅降低。

因為洪水港大橋下低水主流河槽逐年刷深，已經危及北堤岸，造成義竹鄉公所興建北堤岸親水公園步道及遊憩設施塌陷，詳見如附相片。第五河川局逐年編列預算拋放混凝土消波塊以保護北堤岸措施，功效不大，每年洪水季節過後，新拋混凝土消波塊又沉沒不見。為求一勞永逸，建議第五河川局把現有低水主流河槽回填，把低水主流河槽平移至原有中水河槽，即第 12~15 號橋墩間，此地帶尚屬河川行水區公有地，改道工程不必徵收私有地，有利改道工程發包施工。新建低水主流河槽開挖土方，回填現有低水主流河槽，既可保護北堤岸，又可保護第 17.18 號橋墩，避免因為第 18 號橋墩基樁長期遭受洪水沖擊而繼續沉陷，導致第 18 號橋墩塌倒於洪水中，造成車毀人亡之交通安全事件。新建低水主流河槽寬度應為現有低水河槽寬度 (約 50 公尺) 一倍以上。第 12~15 號橋墩間新河床高程應與

內容記要：低水主流河槽逐年刷深，北堤岸之護坡混凝土塊塌陷，親水步道崩陷

現有低水主流河槽河床高程相同，避免改變水力坡降，確保改道成功。新建低水主流河槽過橋段河床，建議加鋪混凝土方塊以保護新河床不會再刷深，確保第 12~15 號墩墩基樁安全。

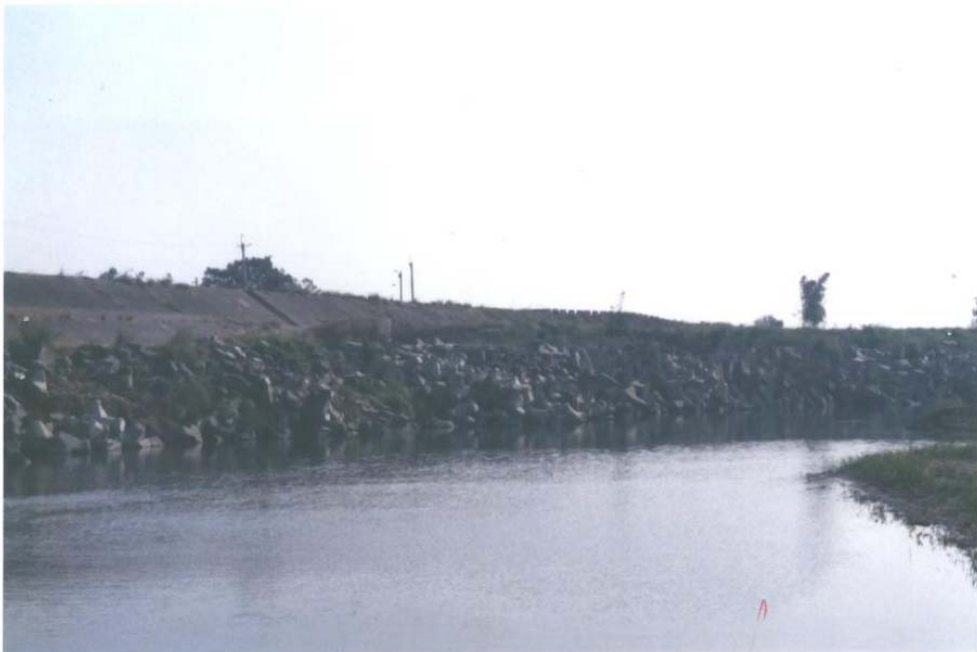
地點：八掌溪洪水港大橋

內容記要：大橋上游側北堤岸新拋護坡混凝土塊
