## 西口水力發電廠設計及88水災復舊

### 摘 要

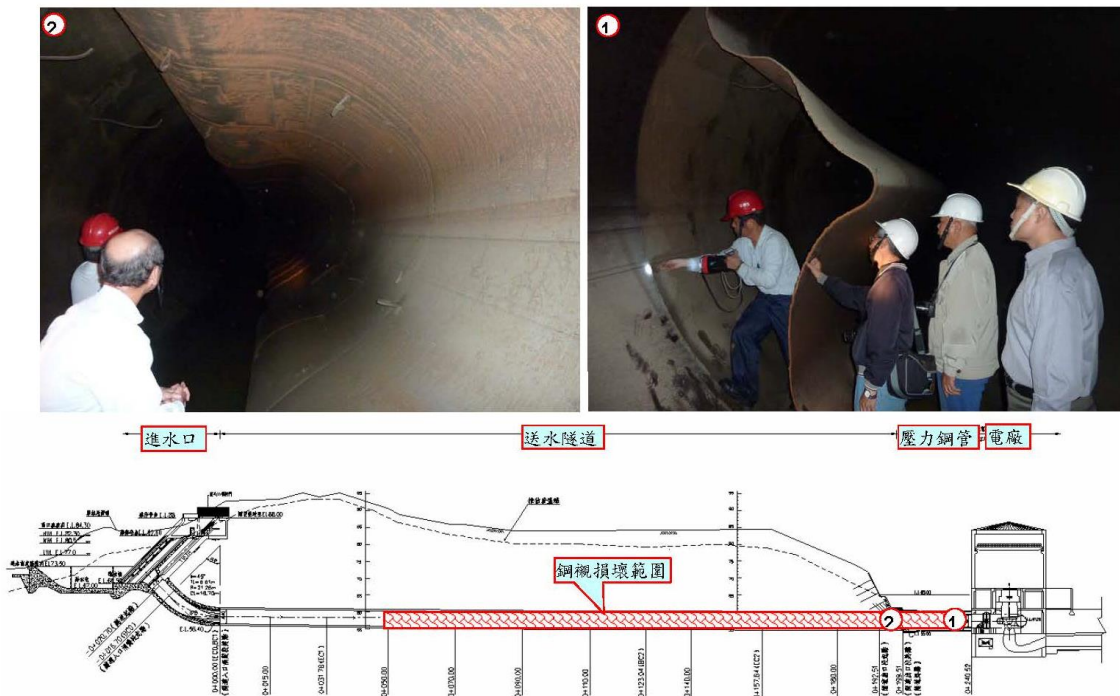
圖 13 西口電廠送水隧道損壞情形及延伸範圍圖

西口電廠於 2007 年 3 月完工商轉，正常營運 2 年多，於 2009 年 88 水災造成壓力隧道堵塞，通水量由 52 CMS 遽減至 10 CMS，停機進入隧道內檢查，發現隧道內襯鋼管嚴重變形。襯砌混凝土除遭連結鋼筋及加強環剝離造成之孔洞外皆相當

良好，而內襯鋼管於接近渦殼處即遭撕裂，並往上游延伸約 150m，見圖 13，鋼襯剝離、扭曲，致隧道阻塞。

88 水災特大豪雨，將西口上游集水區之土砂、樹枝、竹條沖流至進水口，將進水口堵塞，而水輪機繼續運作，致壓力隧道被抽至真空，產生強大負壓力，破壞了鋼襯。

(1) 鋼襯復舊
