淺談臺灣水庫之安全及管理

陳賜賢

台灣省水利技師公會榮譽理事長

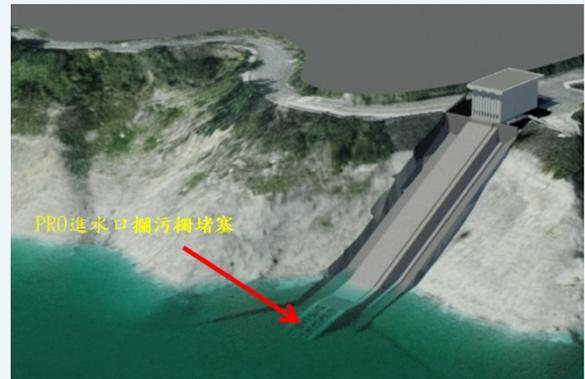
圖 1-1 土石與漂流木堆積 PRO 進水口

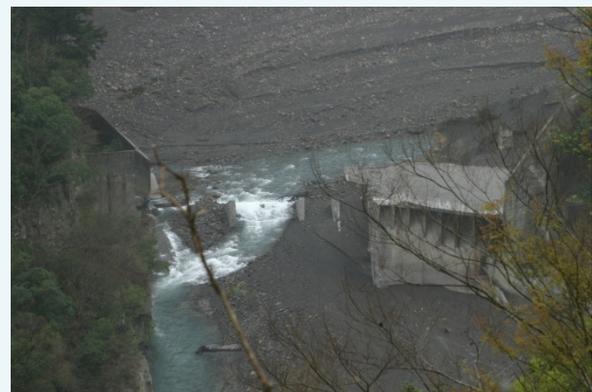
石門水庫集水區巴陵防砂壩損壞

圖 1-2 巴陵壩右壩座基礎沖刷淘空

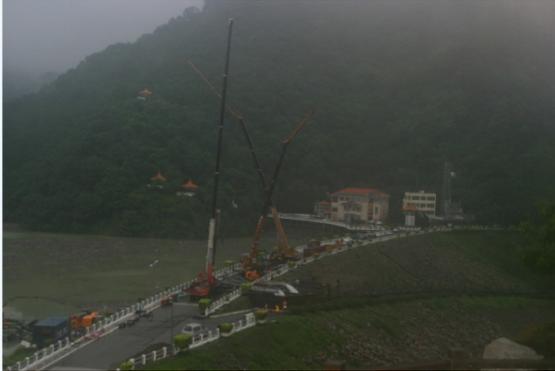
另 2004 年 9 月 18 日艾利颱風由於漂流木阻塞損害石門水庫水門操作，造成原水濁度劇增，致使桃園地區停水逾半月之久；水庫管理單位於壩頂緊急抽庫區表面清水，供應公共給水，如下圖 1-3。

圖 1-3 石門水庫原水濁度劇增壩頂緊急抽水

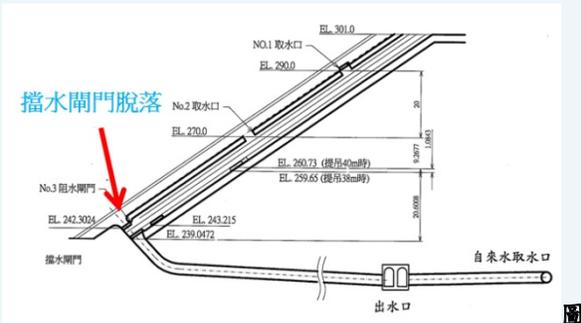
同年 2004 年 7 月 2 日敏督利颱風時鯉魚潭水庫取出水工運轉時發現鋼索異常抖動，又於 7 月 5 日發生擋水閘門脫落導致無法正常出水，如下圖 1-4。

1-4 鯉魚潭水庫擋水閘門脫落示意圖

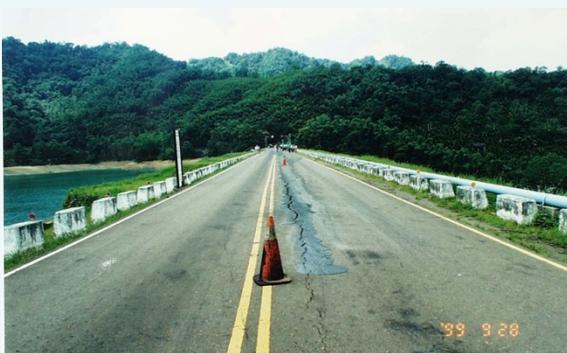
圖 1-5 九二一地震水社壩壩頂平行裂縫

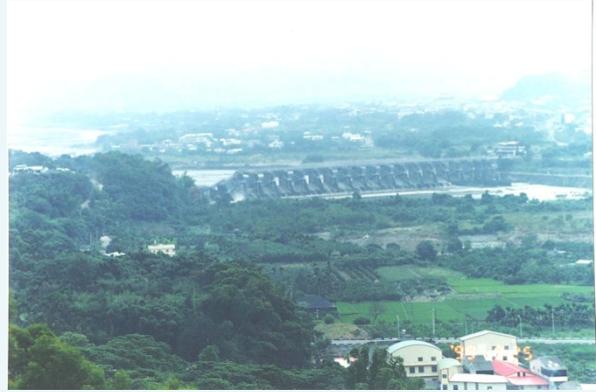
圖 1-6 九二一地震石岡壩壩頂升 7m 破壞

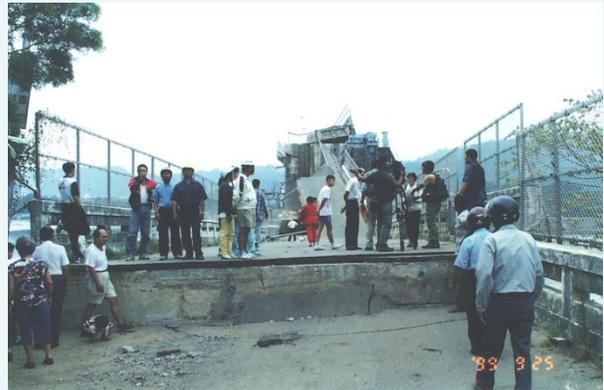
圖 1-7 九二一地震石岡壩壩右側垂直隆起 7m 破壞

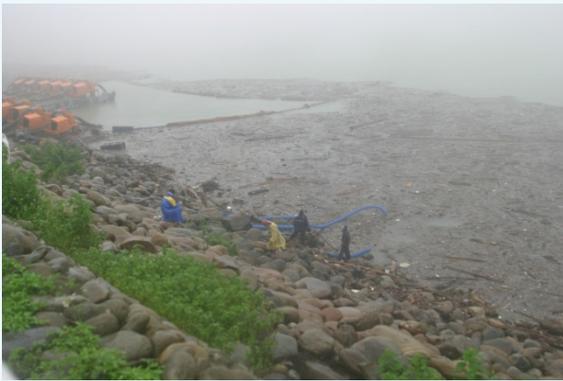
圖3-1 集水區漂流木堵塞於庫區情況

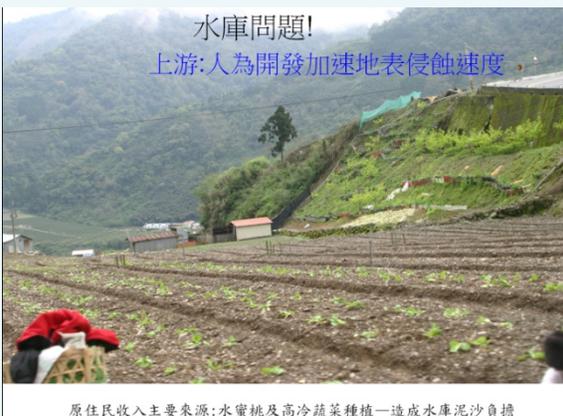
原住民收入主要來源:水蜜桃及高冷蔬菜種植—造成水庫泥沙負擔

圖3-2 集水區農業種植造成水質優養化問題

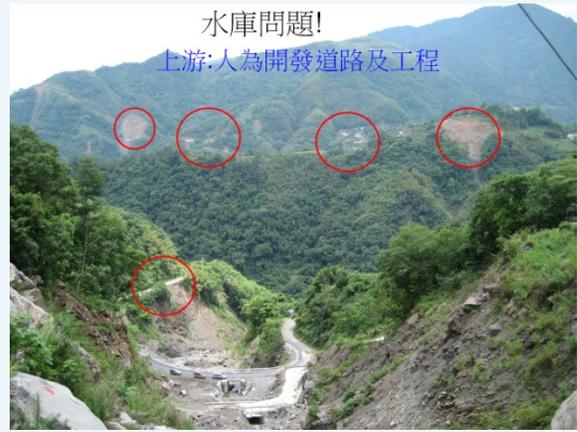
圖3-3 集水區道路及工程開闢造成淤積問題

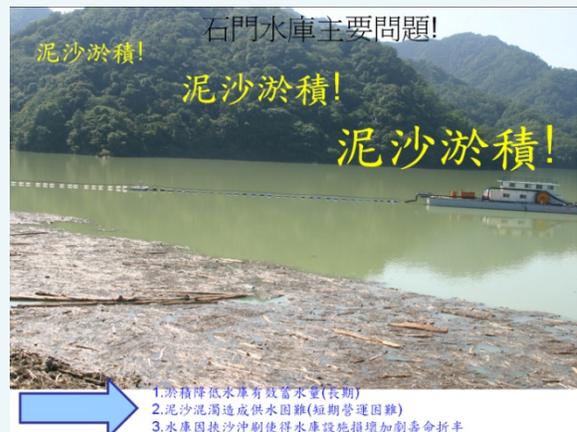
- 1.淤積降低水庫有效蓄水量(長期)
- 2.泥沙泥濁造成供水困難(短期營運困難)
- 3.水庫因挾沙冲刷使得水庫設施損壞增加壽命折半

圖3-4 泥沙淤積造成水庫設施及蓄水量折損
