戰前首座自來水水庫安全評估檢討回顧 以暖暖（西勢）水庫水壩為例

李明德

水利技師、台灣世曦工程顧問公司退休顧問

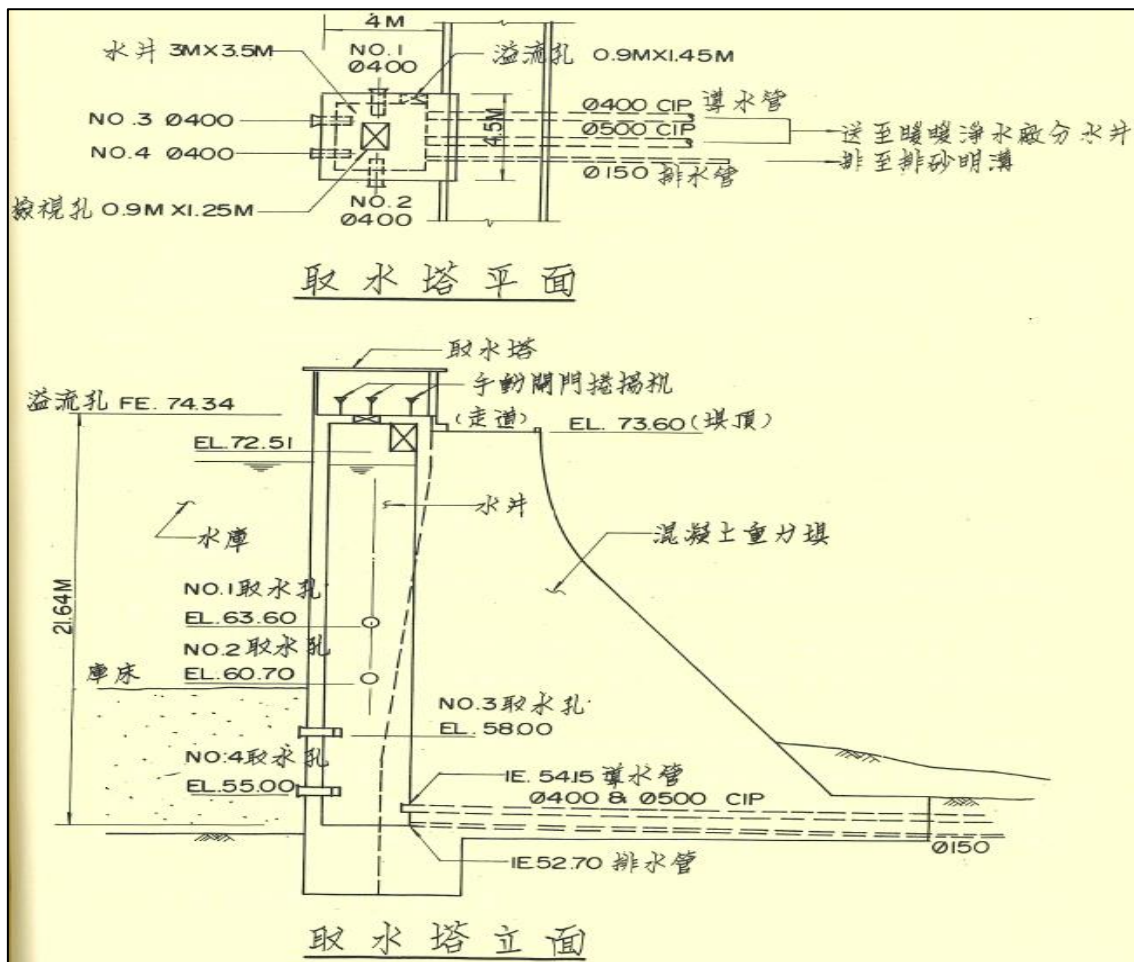
圖 3 取水塔平面及立面設計圖

1. 原始設計排砂閘道已於 1942 年操作失靈，當時緊急採用砂土填塞封閉閘井，歷經 40 年砂土固化已達封閉作用，而二道閘門亦增穩定效果。經檢討無修復之必要，僅需定期檢視，遇有漏砂或漏水現象時，應再採取適當封閉措施。
2. 因庫床淤積已達標高 EL. 60.30m，原有 EL. 55.00m 及 EL. 58.00m 二處取水口已受堵而減少進水量，剩餘二處 EL. 60.70m 及 EL. 63.60m 之 2 支 $\phi 400\text{mm}$ 取水口尚可使用，合計取水量為 0.643CMS~0.869CMS(WL. 60m~WL. 70m)，尚符暖暖淨水場之常流量 30,000CMD~50,000CMD(0.35CMS~0.58CMS)輸水需求。

- (一) 水庫集水區被覆良好、地質尚佳、庫床受淤積不嚴重，水土保持宜繼續管制，暖暖淨水場原水輸水量如有增加需求，優先疏浚取水井周邊庫床淤積，現已恢復原有四個取水孔進水。取水機電設備於 1971 年更新。如本水庫還需擴大基隆市區供水，可考慮參考日本人留下抬高壩高 5m 擴建規劃方案再深入探討，或提高壩高 10m 方案一併作經濟性與可行性研究。
- (二) 應增設壩址水尺及流量站，集水區設雨量站，以利水文記錄與日後分析檢討之用。
- (三) 建立防洪安全體系，設置警告標示、警報通告系統，以維持水庫下游水域安全。

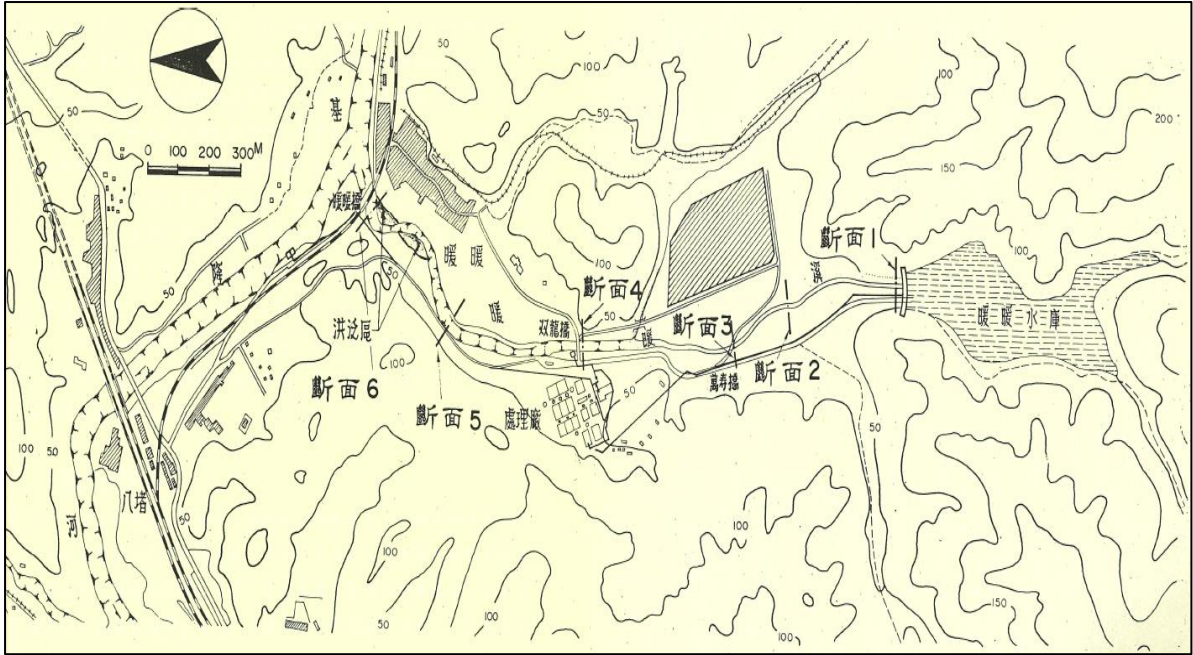
圖 5 洪泛區域平面圖

1. 庫容受 56 年淤積後剩 555,309 m³，為原有設計蓄水容量 651,747m³ 之 85.2%，尚足繼續安全蓄水。
2. 最大可能洪水(PMF)依最大二日暴雨 2020 mm，配合歷線推演最大可能洪水量為 366CMS，壩址各再現期入流洪峰流量為 254CMS(T=1000yr)、207CMS(T=200yr)、187CMS(T=100yr)及 167CMS (T=50yr)。
3. 依設計洪水位 HWL. 73.60m 推算溢洪道排流量為 178CMS，可見水庫設計洩洪流量介於 T=50yr~100yr 中之再現期值。
4. 據潰壩最大洪水出流量與壩高關係經驗公式推估，壩址最大瞬間潰壩洪水出流量為 3,133CMS，按洪波演算其洪水位為 WL. 68.00m，流達基隆河匯流口附近暖暖橋址之洪波流量 884CMS，洪水位為 22.40m，皆在河道水路內，唯在中段萬壽橋洪水已達橋面，須管制交通安全。水庫洪氾區域詳圖 5；潰壩洪水位詳圖 6。

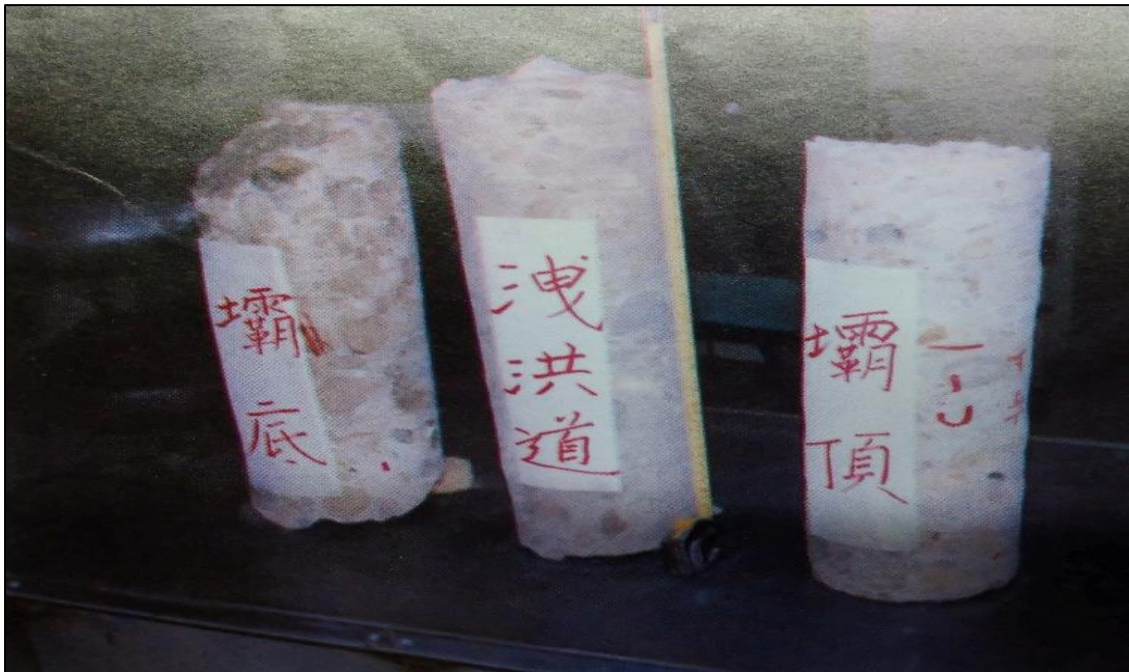
照片 3 混凝土柱狀取樣試體照

1. 依照壩體 3 處混凝土柱狀取樣(φ 15cm x 50cm)(詳照片 3)，及岩層鑽探 4 孔 (各 40m 深)取樣之試驗分析(詳圖 7)，量測材料強度、特性係數、透水性、含水率、風化性及破壞、非破壞等數據，供作水壩與溢洪道之結構與基礎安全分析判斷依據。

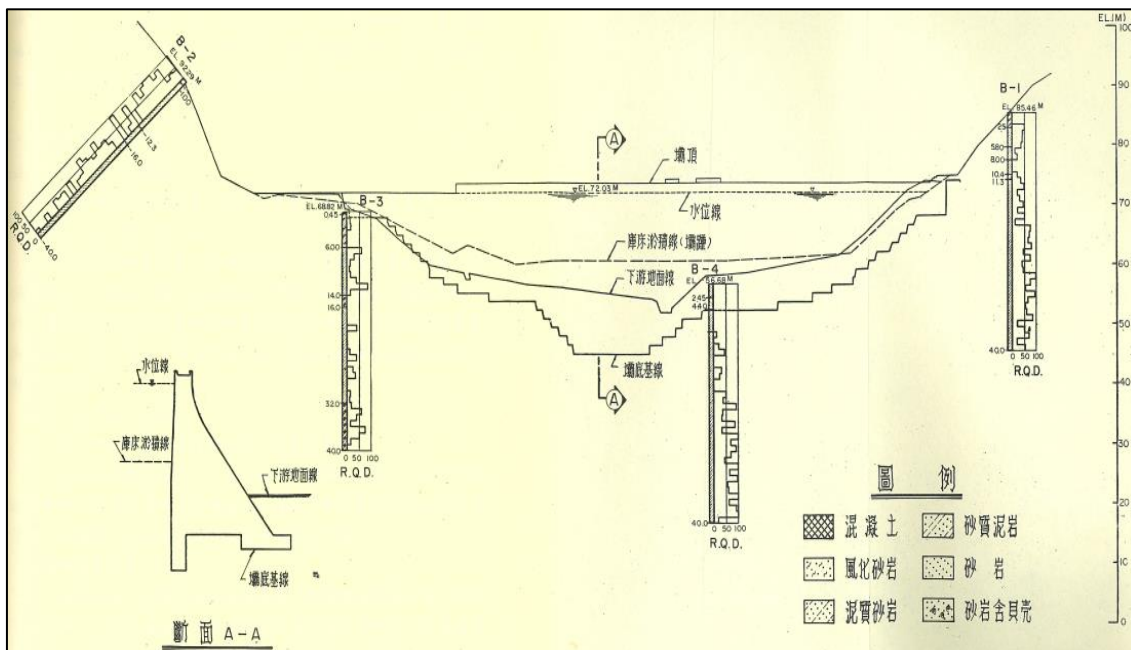
圖 7 壩址地質柱狀圖

2. 據地質探查與地震研究分析，認為水庫蓄水區無斷層或褶曲，無顯著破碎帶，節理不發達，基地不影響水庫之安全性。而水壩及混凝土溢洪道之岩石抗壓強度 38~49Kg/cm²，承载力足夠，岩石水密性良好，水庫無漏水之虞。該壩址岩石摩擦角 35 度，凝聚力 C 值為 2Kg/cm²，其對壩體混凝土之抗剪滑亦足安全。
3. 檢驗最大可能地震(MCE)、設計基準地震(DBE)T=100yr、運轉基準地震(OBE)T=25yr 三種基準安全分析，採用靜力分析法($\alpha=0.15$) 作大壩安全評估分析基準。
4. 進行大壩重力法安定分析及有線元素法動力分析，結果發現此壩之抗傾覆、抗滑動、抗壓潰、抗剪滑及岩盤承載俱有安全性，對壩貯水運作均無不利影響。而壩體於三種基準地震下之庫空與極端荷重分析，顯示壩體混凝土拉應力皆在材料試驗容許值以內，符合安全。水壩及溢洪道應力分析結果詳圖 8、圖 9 及圖 10。

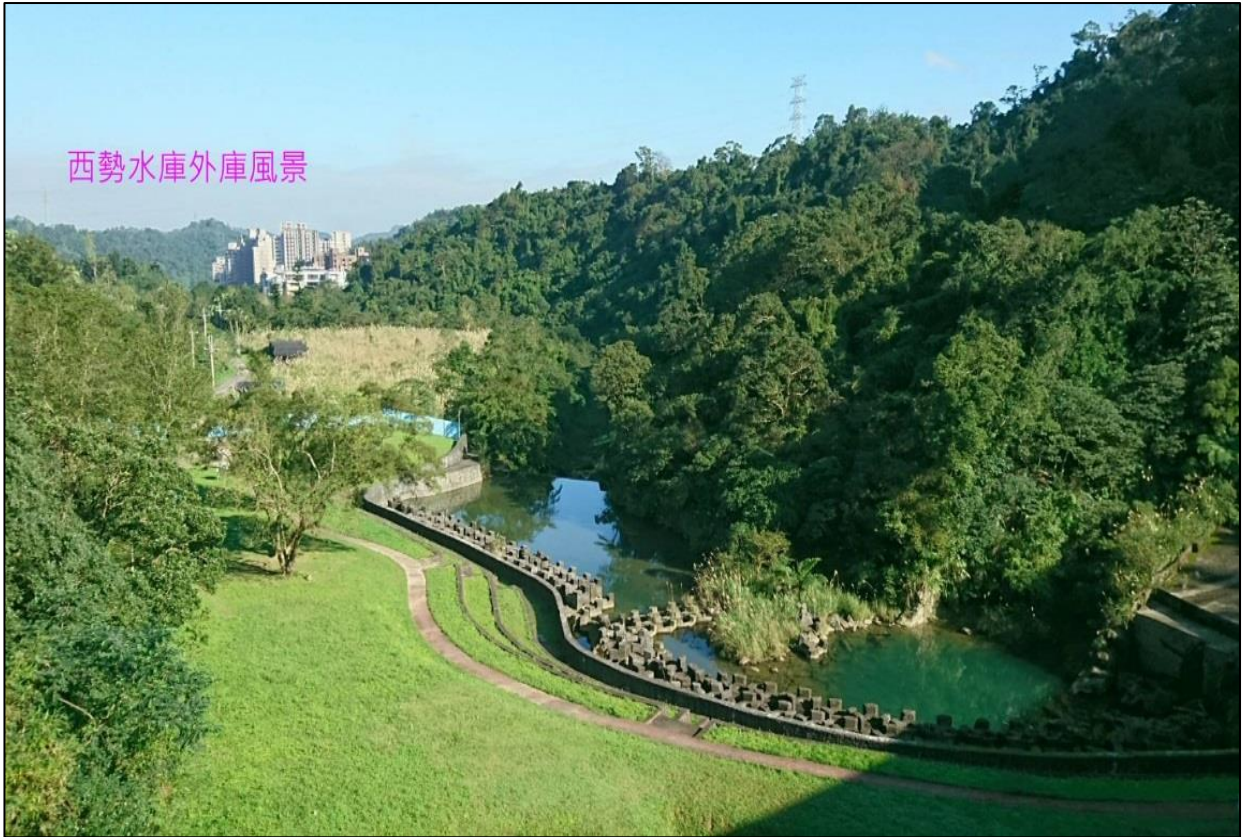
照片 4 壩下游西勢溪整治河岸照片

自 1983 年 4 月提報暖暖(西勢)水庫安全評估檢討報告迄今，經過了 39 年，現存庫容已減縮至 396,000m³，占原有設計庫容 651,747m³ 之 60.8 %。而水壩取水井周邊已進行過疏濬，可恢復原有取水口功能，取水管路 1971 年業已更新。水壩下游西勢溪及暖暖溪水路已整治並美化河岸(詳照片 4)，副壩上游河岸增置消波塊。且台灣自然保育中心在水庫集水區並已設置三個生態站。水庫壽齡已屆 96 年，可列水利建設古蹟。回顧當初安評檢討作業以來，現行法規已較齊全，經濟部已先後頒佈：(1) 蓄水庫安全檢查與評估辦法，1988.6.3。(2) 蓄水庫安全評估要點，1990.6.21。(3) 水利建造物檢查及安全評估辦法，2003.12.3。
