既設水庫機能提升—以烏山頭水庫為例

林得志

水利技師兼黎明工程顧問公司 董事長

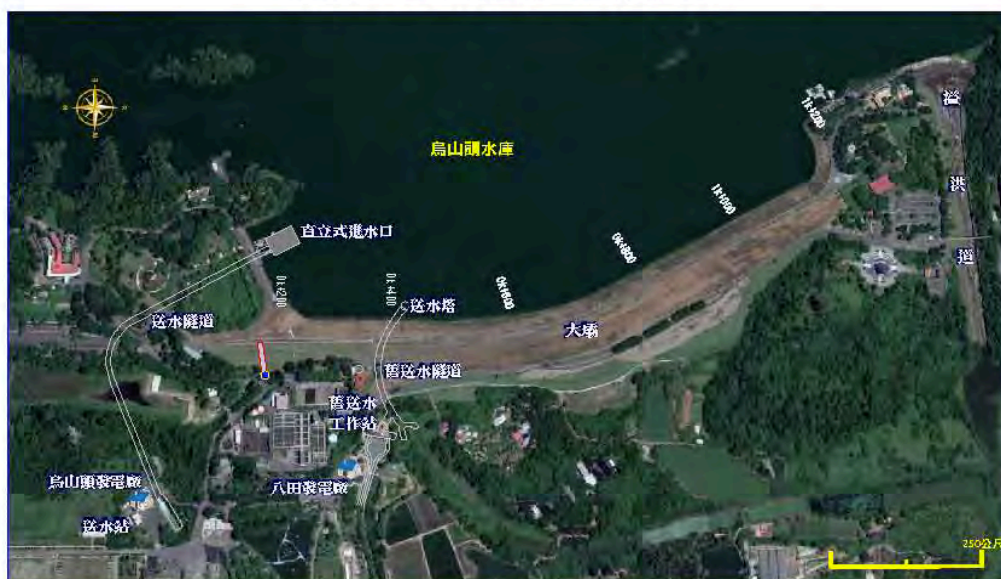
圖 2 烏山頭水庫水庫平面位置

(二) 大壩

壩型：半水力淤填式土壩(Semi-hydraulic fill dam)

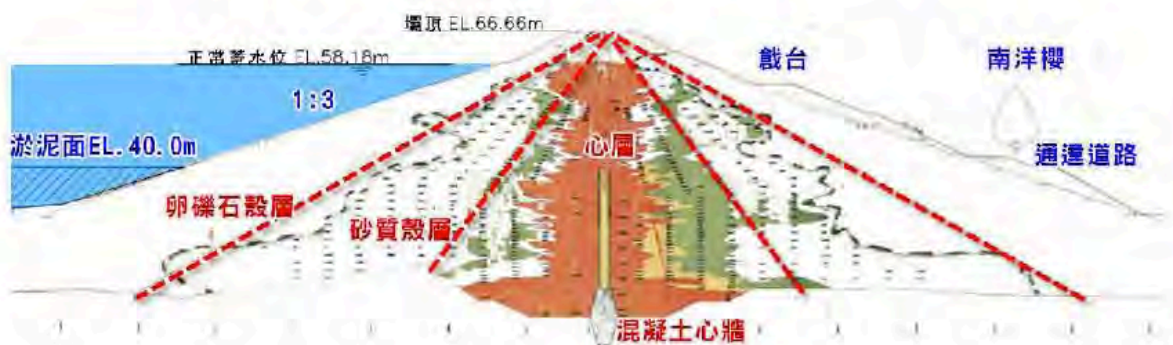
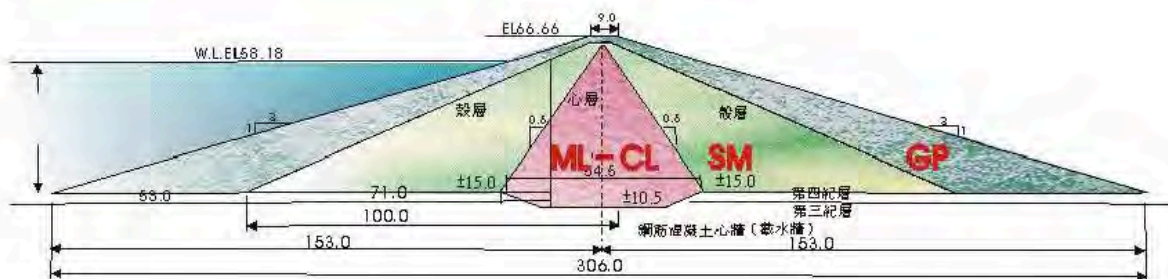
圖 3 烏山頭大壩標準剖面圖

壩頂標高：EL.66.66m

壩高：56m

壩項長度：1,273m

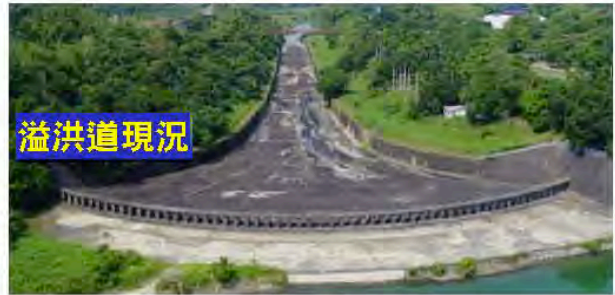
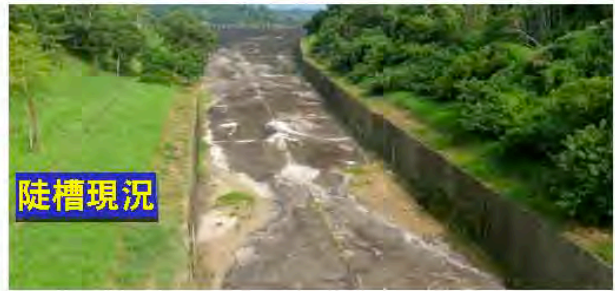
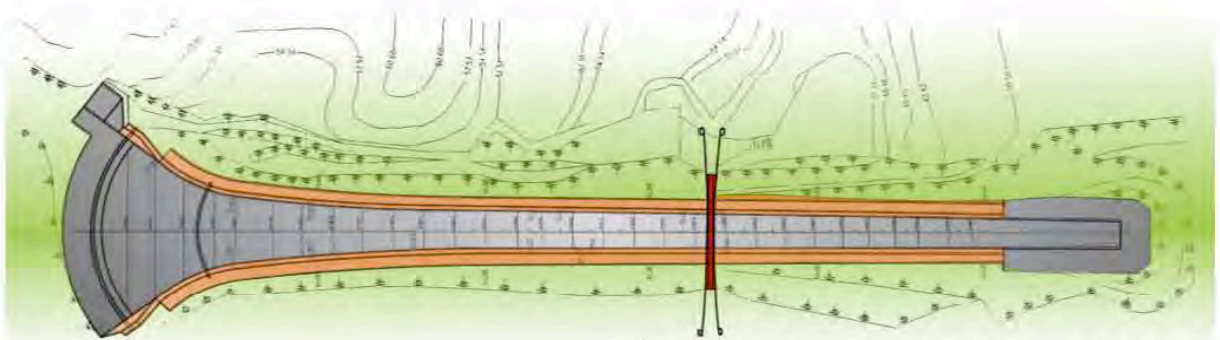
圖 5 溢洪道平面圖

型式：自然溢流式陡槽、弧形進口

設計流量：1,500cms

溢流口標高：EL.58.18m

全長：636m

進口寬：124m

出口寬：18m

側牆高：4.45m

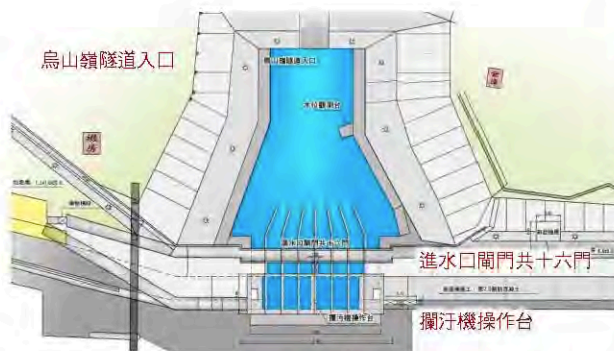
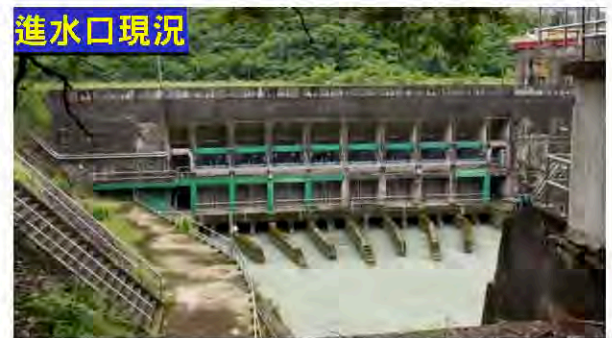
圖7 東口進水口平面圖

進水口閘門：電動梯桿式水門16門，每門寬1.2m，高2.42m。最大進水量56.6cms，底檻標高83.05m。

隧道口閘門：非常緊急閘門一門，高5.7m，寬5.5m，底檻標高80.48m。

取水隧道

型式：馬蹄型混凝土構造

斷面尺寸：寬5.45m、高5.45m、長3,217m

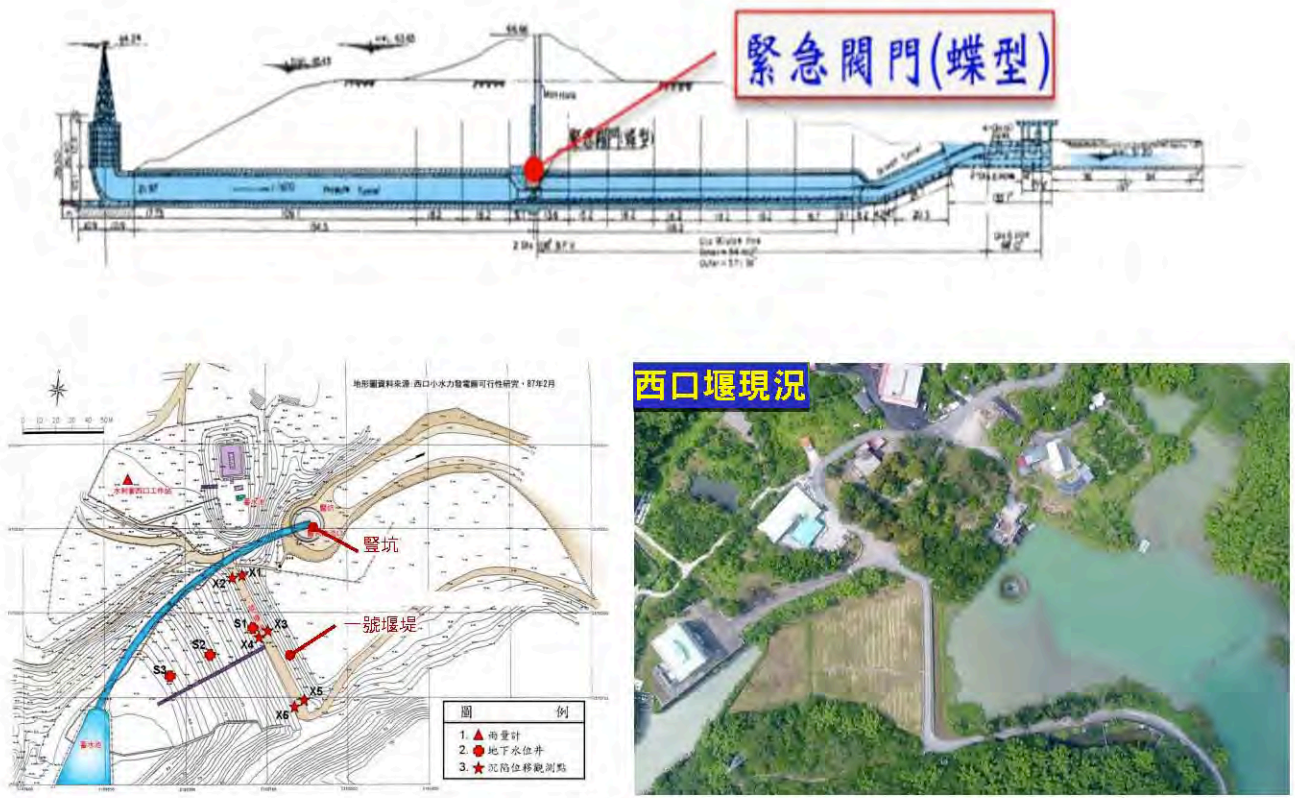
圖 8 西口堰平面佈置圖

堰型：中央心層輾壓土壩

最大堰高：30m

堰長：110m

堰頂寬：6m

喇叭型豎坑：頂部高程EL.80.5m，入口直徑20.0m，豎坑深度26.6m，豎坑直徑4.7m，

設計流量56cms

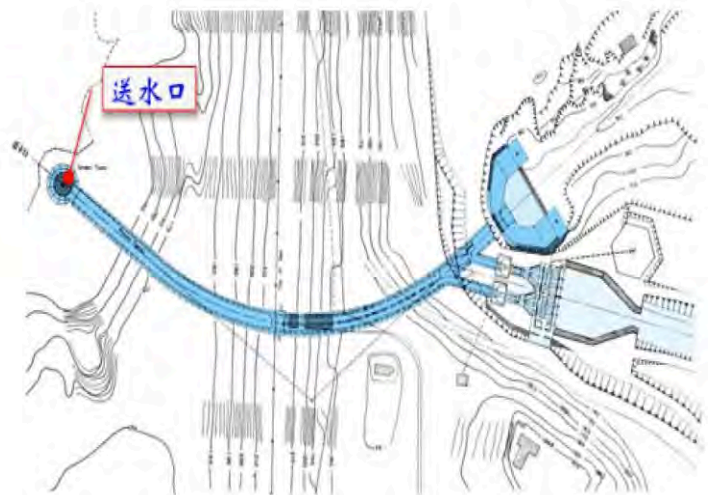
圖 9 舊送水工縱斷面圖

送水塔：12角型RC構造，塔高14.85m，內徑8.48m。

送水隧道：馬蹄型RC構造，長154.54m，寬7.58m，高7.88m。

放水管：送水管2條(162.03m及168.93m，管內徑2.74m，管壁厚12.7mm)。

閘閥：蝶閥2座(內徑2.73m)，遮斷閥(含附屬旁通閥)2座及針閥6座。

(最大放水量62cms)。

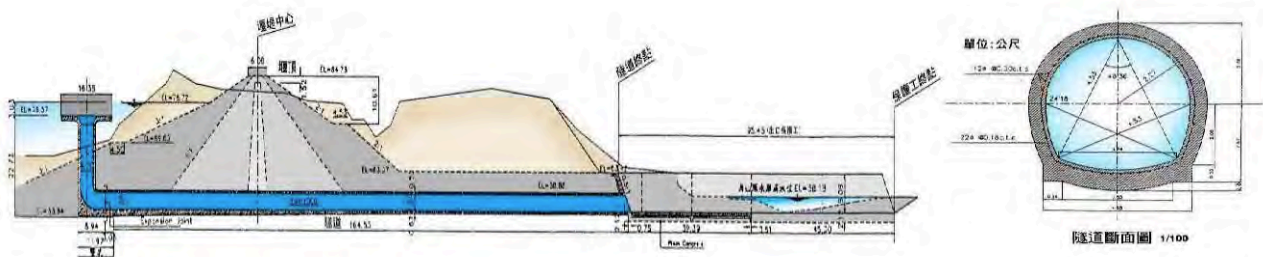
圖 10 原西口堰縱剖面布置圖

越域引水隧道出口，水頭約EL.84.00m，烏山頭水庫滿水位 EL.58.18m，落差約26m，造成溪谷淘刷，遂於西元1943年興建西口堰及喇叭口豎坑消能，西元1947年3月完工。

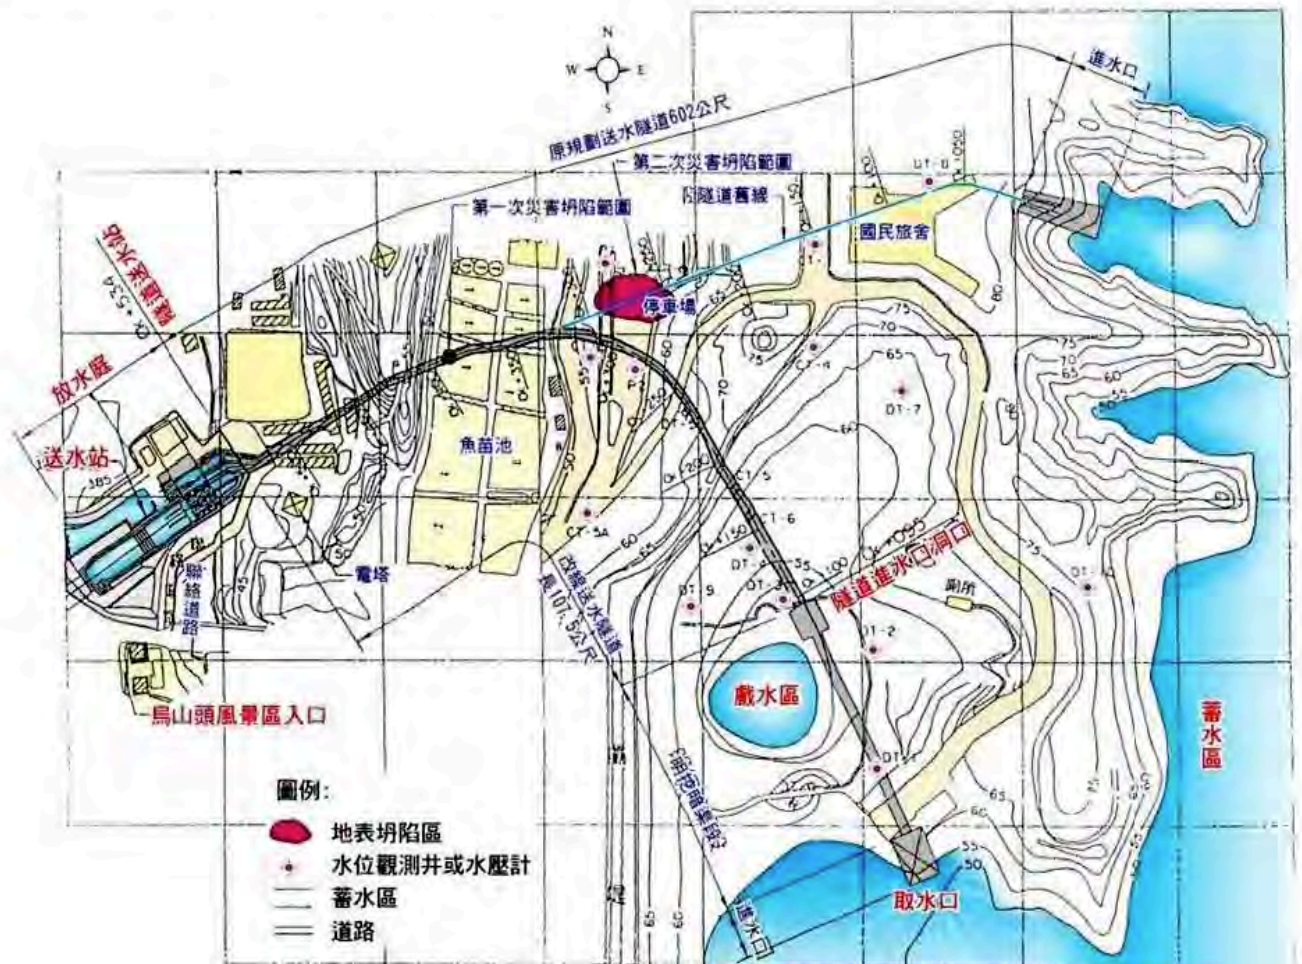
圖 11 新建送水工平面布置圖

項 目	概 要
新 送 水 工	直立式進水口 長 30m，寬 25.4m，高 27.5m，上下兩層各 2 孔取水口，每孔寬 4m，高 4.2m，攔汙柵 3 道，控制閘門 4 門，吊門機，架空吊車及操作系統等設備。
	明挖暗渠 內徑 4.1m，長 158m，RC 結構內襯 9mm 厚鋼管。
	送水隧道 內徑 4.1m，長 409.5m，RC 結構內襯 9mm 厚鋼管。
	壓力鋼管 馬蹄型，高 5.7m，寬 6.0m，長 32m，壓力鋼管直徑 4.1m，長 32m。 三叉分歧管直徑由 4.1m 漸變至 2.2m，長 68m(水平距)。
	送水站 長 24m，寬 20m，高 23.8m，半地下式 RC 構造。水工機械含環閘門與空注閘各 3 組(設計流量 90cms，常時流量 68cms)

長年營運，鋼管壁變薄，蝶閥老舊漏水，西元1989年新建送水工，西元1997年1月完成。

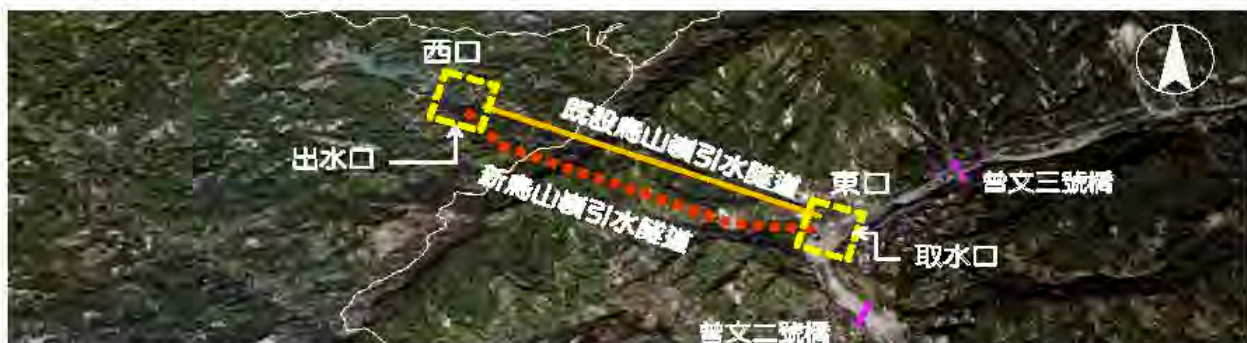
圖 12 新烏山橫引水隧道平面布置圖

- (1) 隧道長度：長3,431m
- (2) 設計流量：56 cms
- (3) 隧道斷面：內徑5.4m之馬蹄形斷面
- (4) 坡度：1/1,200

- (1) 總長27.3m
- (2) 其中10.96m為出水口暗渠段
- (3) 其中16.34m為出水口明渠段

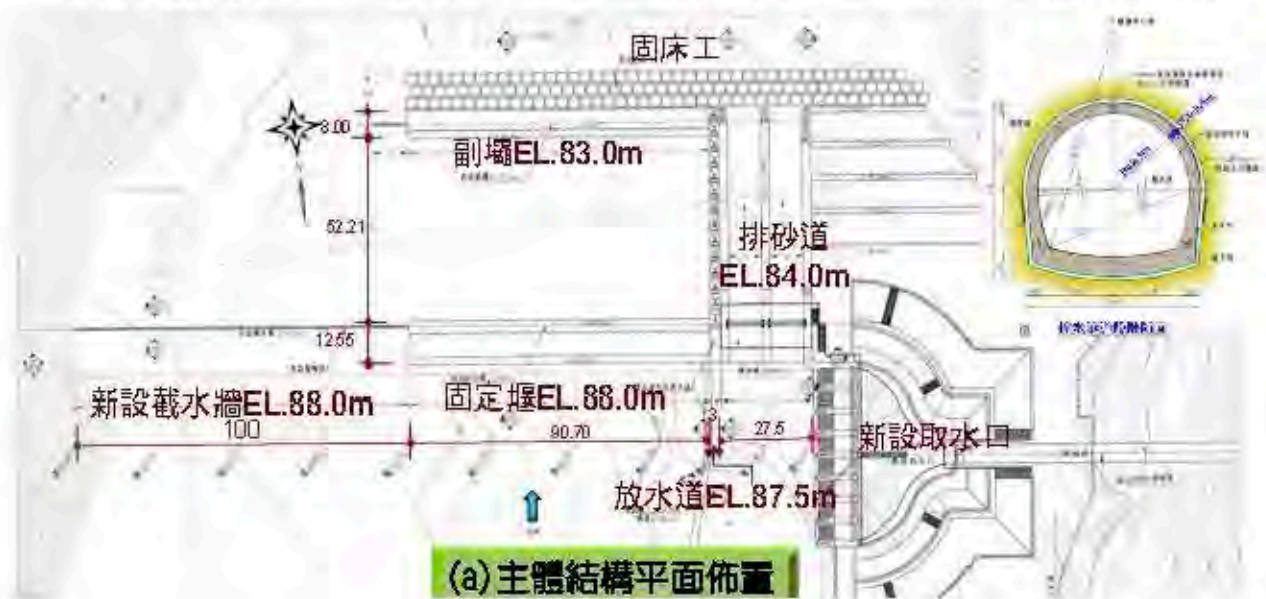
圖 13 新烏山嶺引水隧道主體結構之整體平面佈置及縱斷面圖

- (1) 堰寬：190.7m(含截水牆)
- (2) 堰型：垂直跌落式
- (3) 包含固定堰、副壩、排砂道、放水道、截水牆、導水牆及下游固床工等。

- (1) 設計流量：56cms
- (2) 型式：臥箕式(EL.86.0m~EL.82.3m)
- (3) 包含鐘型取水口、攔污柵、檢修廊道、引水暗渠、擋水閘門檢修孔、防洪牆等。

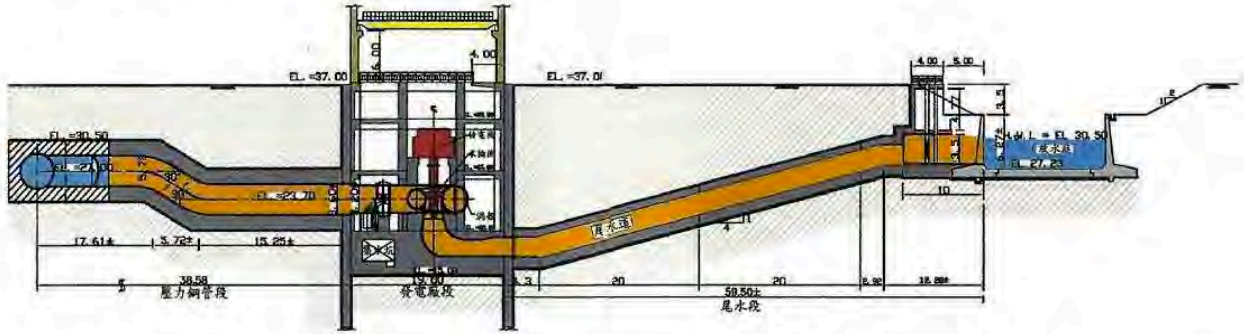
圖 15 烏山頭水力發電廠縱剖面圖

- (1) 壓力鋼管：直徑3.6m~3.2m，長52.4m
- (2) 廠房：半地下式，長25m，寬20m，高33.9m
- (3) 尾水道：箱涵長25m，寬5.2m，高4.4m
- (4) 機電設備：設計水頭24.10m，設計流量41cms

裝置容量：8,750KW

發電機：豎軸半傘型三相交流，無碳刷激磁系統式

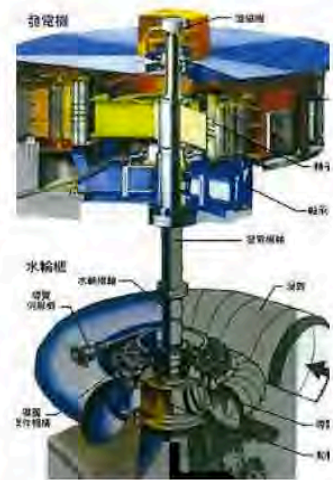
水輪發電機透視圖

- (1) 引用水源：曾文水庫輸放至烏山頭水庫之流程水
- (2) 水輪機：豎軸法蘭西斯式一部
- (3) 發電機：豎軸半傘型三相交流，無碳刷激磁式一部
- (4) 設計水頭：24.5m
- (5) 設計流量：52cm
- (6) 裝置容量：11,520KW

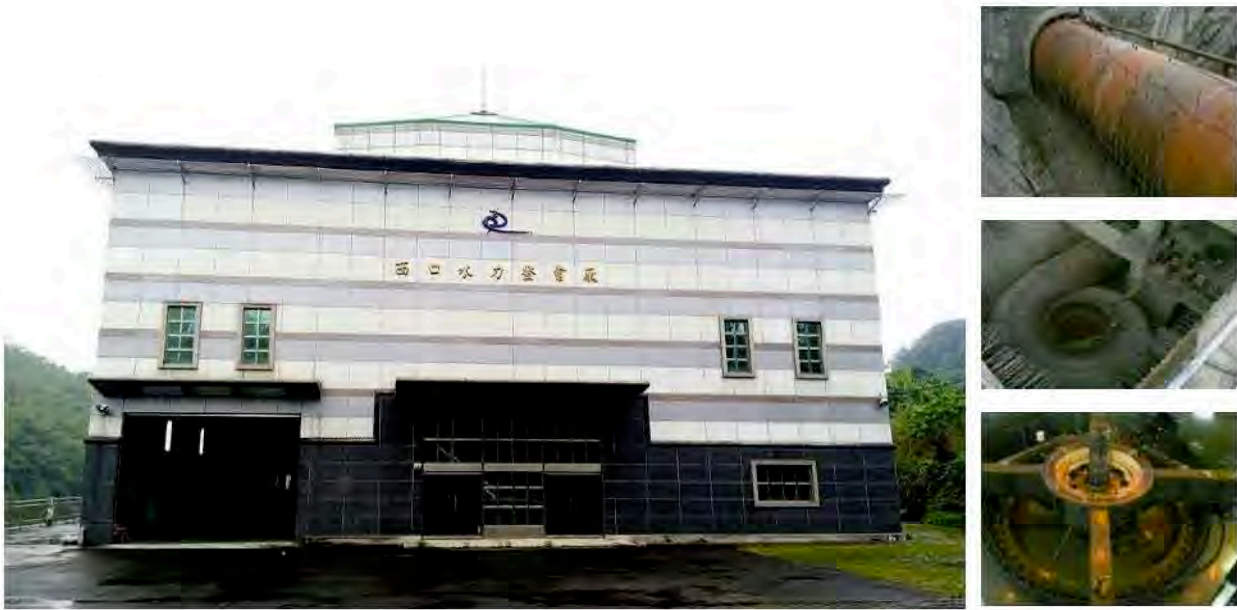
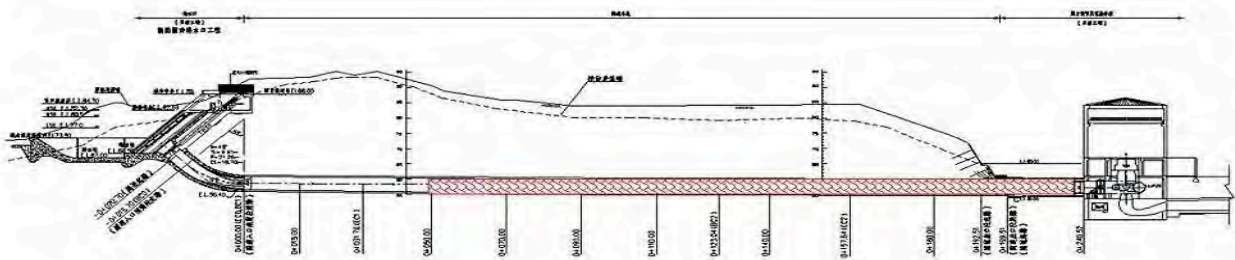
圖 16 西口電廠送水隧道平壓塔設置位置示意圖

- (1) 進水口：45度斜依式RC結構，寬11m，高19.5m，最低操作水位EL.77m
- (2) 引水隧道：RC結構，內襯15mm鋼板，內徑4.4m，總長度220m
- (3) 壓力鋼管：內徑4.4m漸縮至3.7m，長度20.5m
- (4) 廠房：半地下式(地下二層)，斜頂鋼構建築物，長29m，寬22.5m，高20.61m(不含地下部分)
- (5) 尾水路：RC雙孔箱涵，每孔寬4.6m，高4m，總長38m，放流量52cms
- (6) 開關場：將發電電壓6.6KV升壓至69KV輸出
- (7) 輸電線路：設有20座輸電鐵塔，線長5.5km，接引台電曾文~南化線
- (8) 完工日期：西元2007年3月
- (9) 工程費：5.5億元

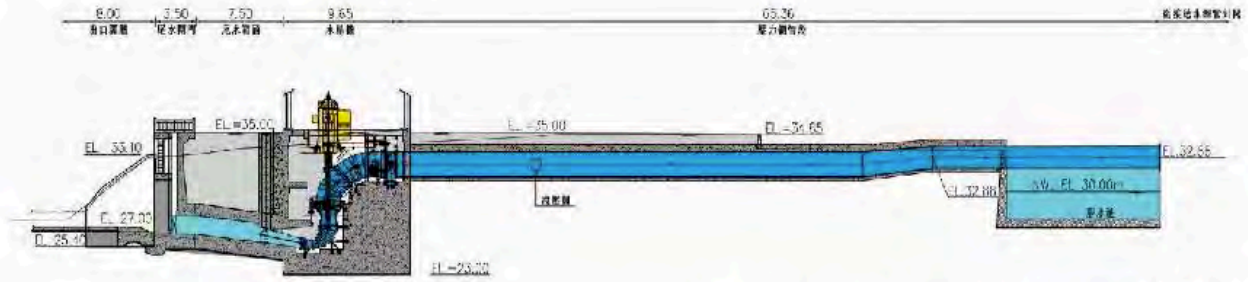
圖 17 壓力鋼管縱剖面圖

(1) 壓力鋼管：尺寸：長65.36m，內徑1.84m漸擴至2.10m

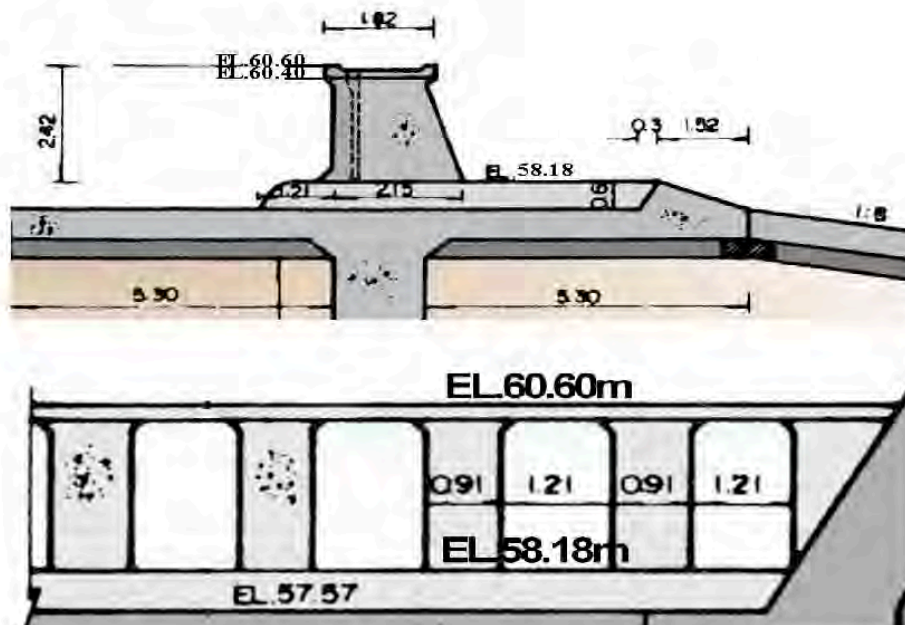
圖 18 烏山頭水庫溢洪道斷面圖

溢洪道是圓弧形自由溢流堰，頂長124m，堰頂高程EL.58.18m，即為水庫的常水位。西元1930年水庫興建完成開始營運後，為增加水庫蓄水量，減少缺水現象，於溢流頂加設有60孔的插板，將非洪汛期的蓄水位抬高至EL.60.60 m，即抬高2.42 m，詳如圖19。

西元1973年曾文水庫完成，與烏山頭水庫串聯營運後，用水調度較為靈活，故將插板拆除，至今仍以EL.58.18 m為常水位。烏山頭水庫營運89年之後，西元2018年10月實測結果，庫容僅剩75.68百萬 m^3 。為恢復庫容增加蓄水供水量，仍可恢復之前曾營運過的EL.60.60m之常水位，雖然之前60孔墩柱尚在，但是插板已不存在，況且插板操作不符合現代化要求。可將墩柱拆除，溢洪道結構物檢修加強，並在頂部EL.58.18m處加裝活動堰，即橡皮起伏堰或鋼鐵之傾倒開門，俾自動倒伏操作。

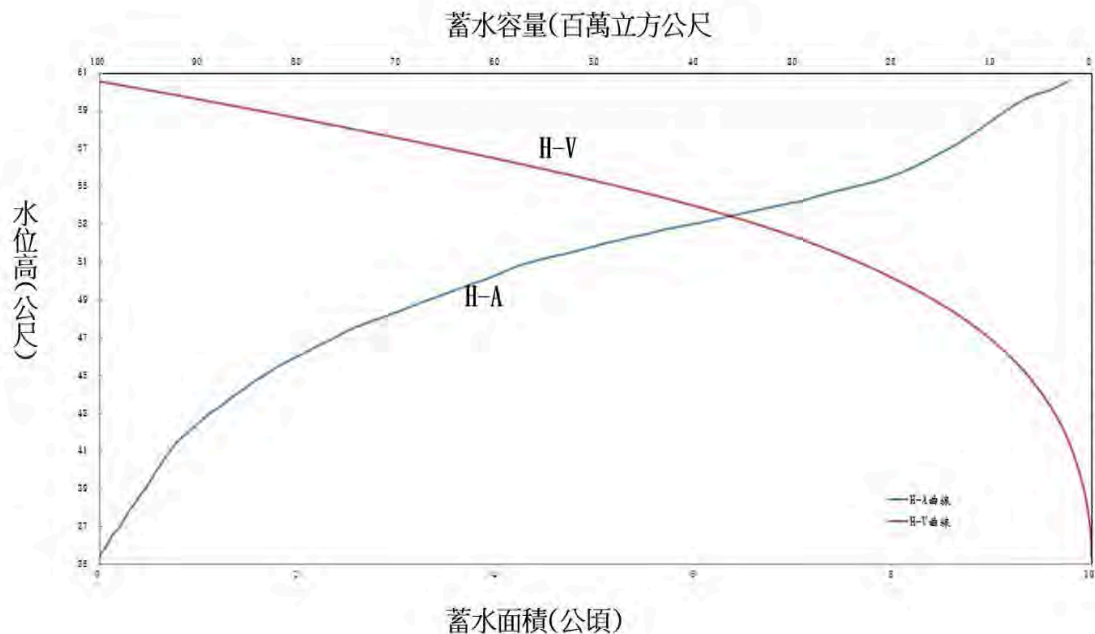
圖19 烏山頭水庫庫區 H-A-V 曲線圖

據庫區H-A-V曲線圖(圖19)，查得EL.60.60m時的總庫容為100百萬 m^3 ，即庫容可增加24.32百萬 m^3 。

以烏山頭水庫設計洪水歷線資料，起算水位為溢洪道堰頂高程EL.60.60m，配合溢洪道流量率定曲線及水庫水位-面積-容量(H-A-V)曲線，推算最高洪水位為EL.63.67m。

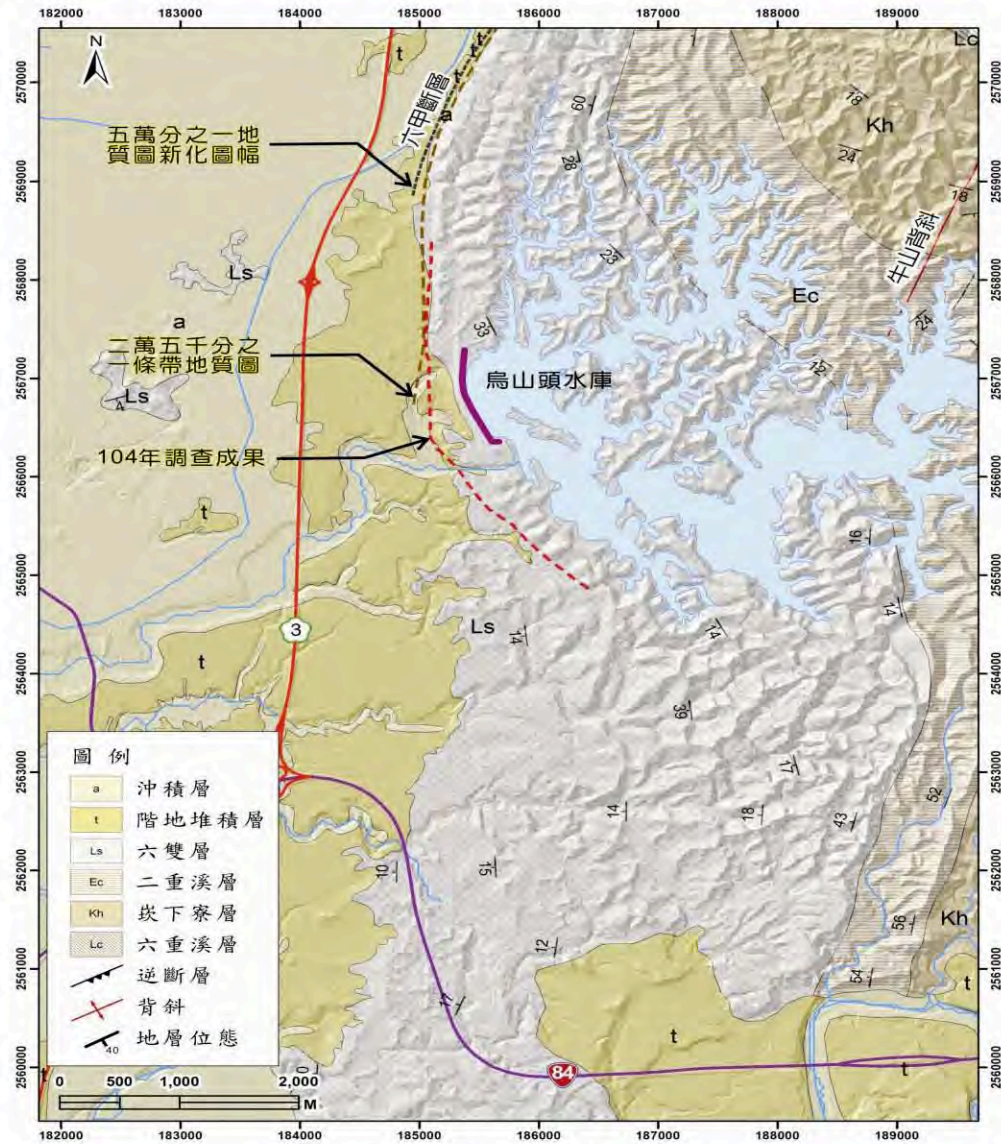
圖 20 烏山頭水庫區域地質圖

西元1994年8月烏山頭水庫第二次安全評估時從地形與航測圖上發現，六甲斷層疑由北向南與主壩平行，穿越溢洪道延伸至南藝大附近。

西元2007年中央地調所公佈六甲斷層為第一類活動斷層，引起水庫管理單位的重視，為確保大壩與水庫的安全，遂於西元2018年12月完成「六甲斷層後續調查及烏山頭水庫壩體安全改善設計」計畫，該計畫辦理地表地質調查，地球物理探測，地質鑽探與槽溝開挖，並以碳十四定年分析及六甲斷層滑移速率評析等等以釐清六甲斷層南延之可能性與活動性，並依最新之斷層參數進行大壩地震危害度分析。

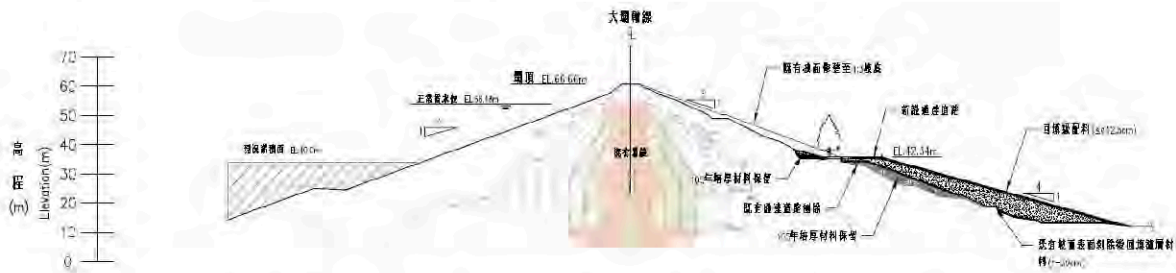
圖 21 壩體改善標準斷面圖

經動態分析結果，大壩必須加固，以烏山頭大壩而言，培厚為較佳且較可行之方法。考量施工性、經費、水庫營運等等諸多因素，建議採用下游培厚方式，進行坡趾加載及壩體加重，可於不影響供水及風景區營運之條件下，達壩體改善之成效。

改善後之壩體上下游坡面於靜態及仿靜態分析結果均能滿足最小安全係數要求，顯示壩體於前述情境下之邊坡均為穩定，無明顯坍塌之虞。其中壩體上游坡面，於滿水位穩態滲流情況時，常時安全係數為2.65，地震力作用下安全係數為1.17；若水庫發生水位急洩降之情況時，常時安全係數為1.87，地震力作用下安全係數為1.05；下游坡面則在滿水位穩態滲流情況時，常時安全係數為2.71，地震力作用下安全係數為1.58，顯示改善後之壩體屬安全狀態。
