臺中港北側淤沙區第三期整治計畫實例

姚武田

泓海工程顧問有限公司 執業技師

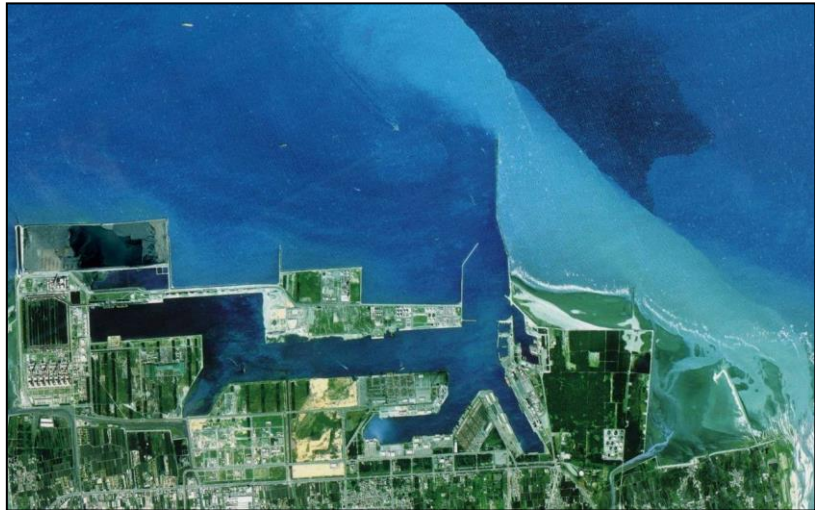
圖 3 臺中港海域優勢漂沙方向實況

臺中港海域漂沙優勢方向為北向南，優勢漂沙實況現象如圖 3 所示，從臺中港北側上游沿岸及大甲溪輸砂帶往臺中港海域之漂沙，首先為北防波堤攔阻及導引，漂沙主要留滯在北側淤砂區及被帶往北防波堤西側深水海域，少量隨潮流帶往北防波堤南側海域，此種優勢漂沙分布特性也塑造了臺中港海域地形產生相應之侵淤變化。

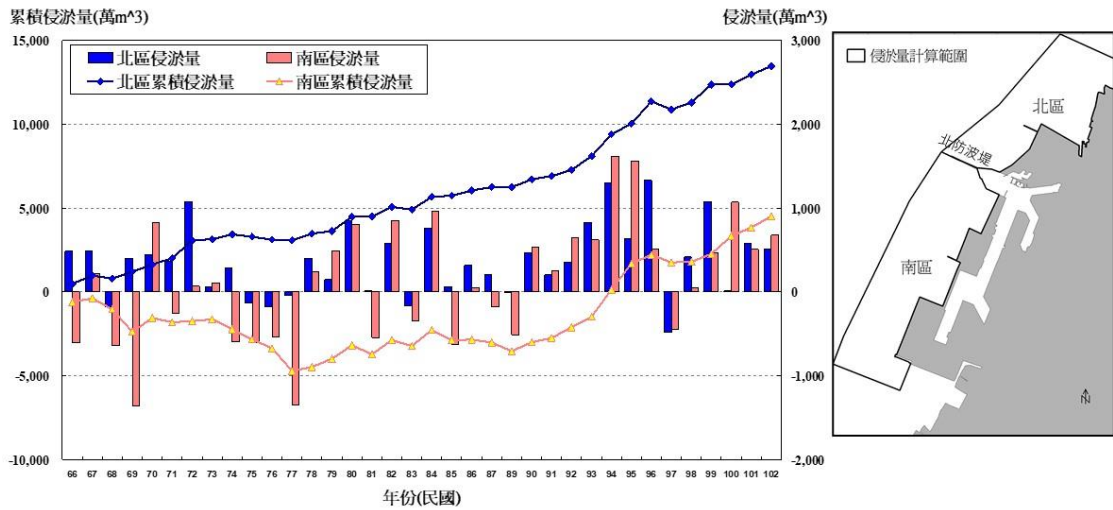
圖 4 臺中港海域民國 65 年-102 年間南、北區各年侵淤量變化

臺中港自民國 65 年建港以來，基本上每年均有辦理地形水深測量工作，長期累積之豐富實測資料，可充份反應海域侵淤特性。茲整理筆者以往統計民國 60 年至 102 年之海域地形侵淤變化如圖 4、圖 5 所示，北防波堤以北海域歷年來始終維持淤積趨勢，累積之淤積量相當可觀；北防波堤以南海域則出現侵淤互現情況，從累積統計圖顯示約在民國 89 年以前主要呈現侵蝕趨勢，90 年以後則反轉呈現淤積趨勢。
