淺談NbS防洪減災措施初步規劃

陳 瑞 昌

黎明工程顧問股份有限公司 水利技師兼業務經理

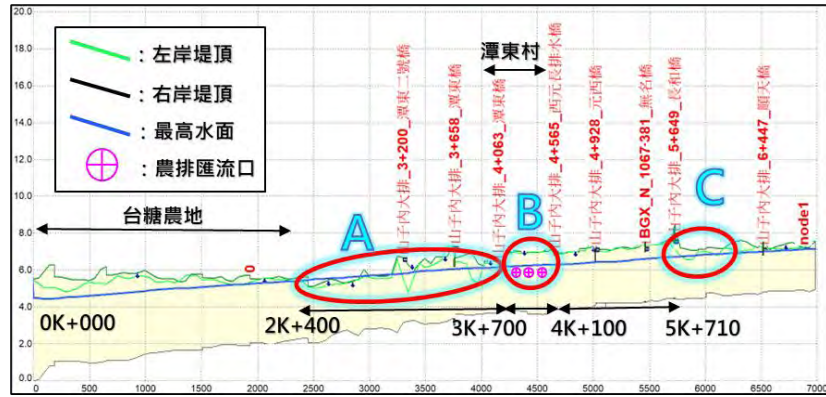
圖 3 山子內大排現況 10 年重現期水位與護岸縱斷面模擬成果圖

其中，經檢視渠道縱斷面水理成果，如圖 3 及圖 4 所示，山子內大排與頂寮大排既有護岸、土渠段(圖 3~圖 5 中 A、C、D 處)皆有通水斷面不足溢堤情況。其次，潭東橋上游右岸農排及農田高程皆低於山子內大排外水最高水位，且無自動閘門或舌閘抵禦，進而形成外水倒灌溢淹至潭東村週邊農地(圖 3 與圖 5 中 B 處)，為計畫區現況淹水主因。

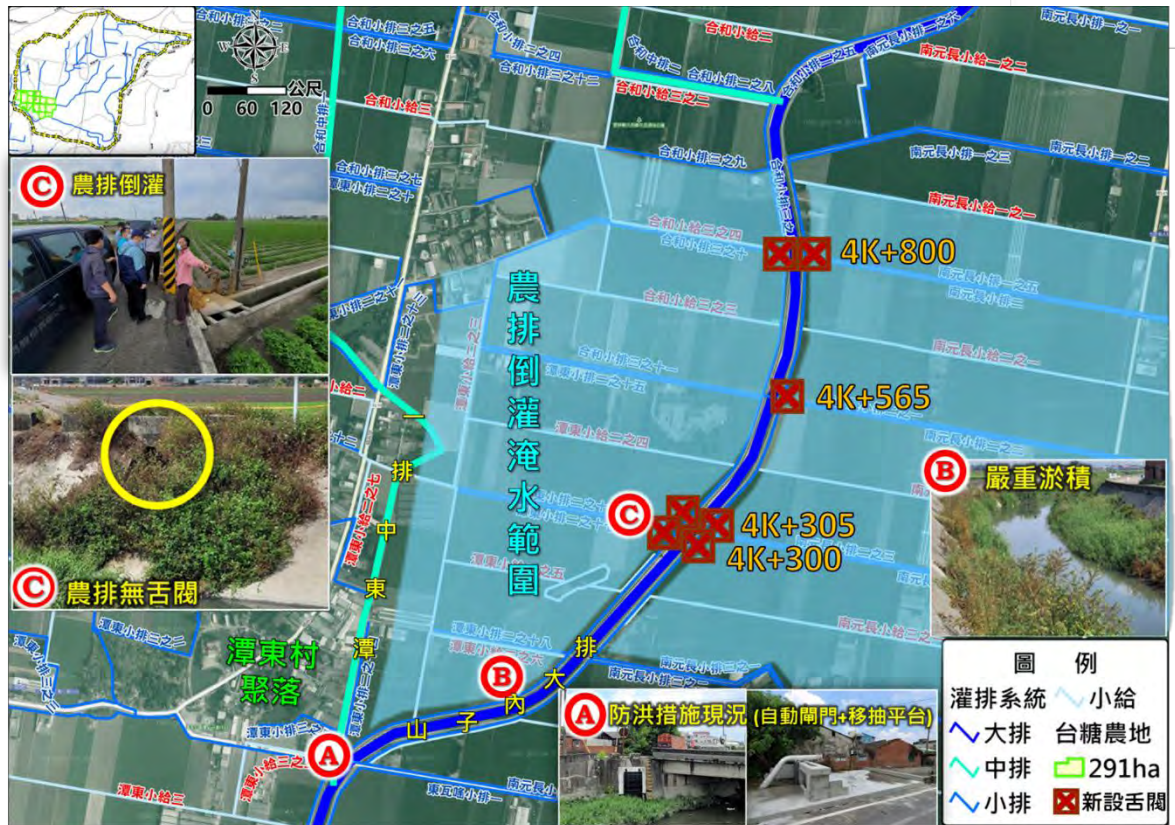
圖 7 潭東村聚落現況淹水原因及配合改善工程分布圖

由於潭東村位於山子內大排既有護岸瓶頸段，短期內無法完成治理工程改善，故為防止山子內大排外水高漲沿農排倒灌，現況已設置自動閘門於潭東橋周邊各小排出口，潭東中排一也已完成移動式抽水平台及電動直提閘門安裝，如圖 7 所示；惟潭東橋上游(3k+700~4k+100)約 400m 渠段之農排流入工仍未設置自動閘門，建議配合「現況渠道整理」於受外水倒灌影響下安裝自動閘門或舌閘，避免迴流至農地而造成積淹水，影響農作損失，初步規劃位置及數量共 7 座，如表 3 所示。

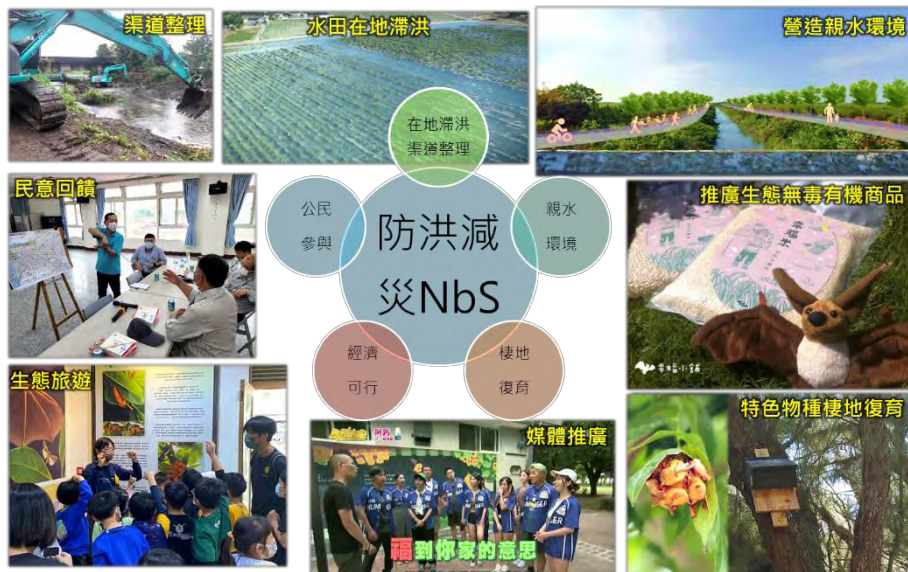
圖 11 防災減災 NbS 初步規劃願景

計畫區基於流域特性與尺度，選擇以「現況渠道整理」與「農地在地滯洪」為主要防洪減災面向之 NbS 措施，且為完整落實融合自然為本的治水思維，整理出技術可行與社會可接受之延伸進行規劃，主要係整合「NbS 防洪措施、營造親水環境、民意回饋、棲地復育、媒體推廣、生態旅遊及特色商品」等面向，如圖 11 所示，建立可行及可持續發展的整體集水區自然水環境規劃及管理策略。
