# 離島小型災修工程督導紀實 -以民國 102 年台東縣蘭嶼鄉為例

陳宇彥 台灣省水利技師公會理事

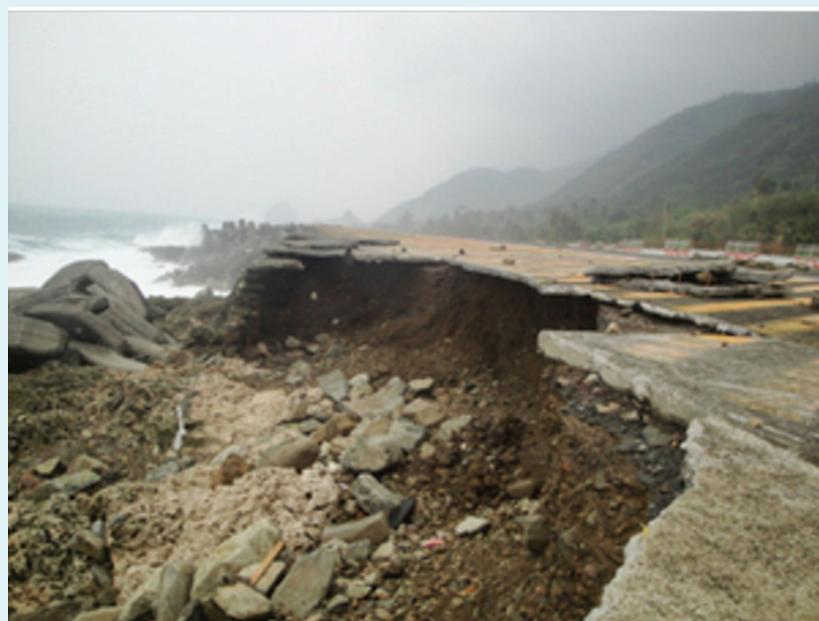
照片 1 天秤颱風重創蘭嶼，蘭嶼機場跑道地基淘空，機場關閉

天秤颱風重創離島蘭嶼災情慘重，島上唯一的超市和加油站，幾乎被夷為平地，連港口、機場還有環島公路也都慘不忍睹，島上公共設施損失計一億多元，最慘的是停水、停電、對外通訊中斷，還得面臨斷糧危機。機場港口暨各地災情如照片 1、照片 2。

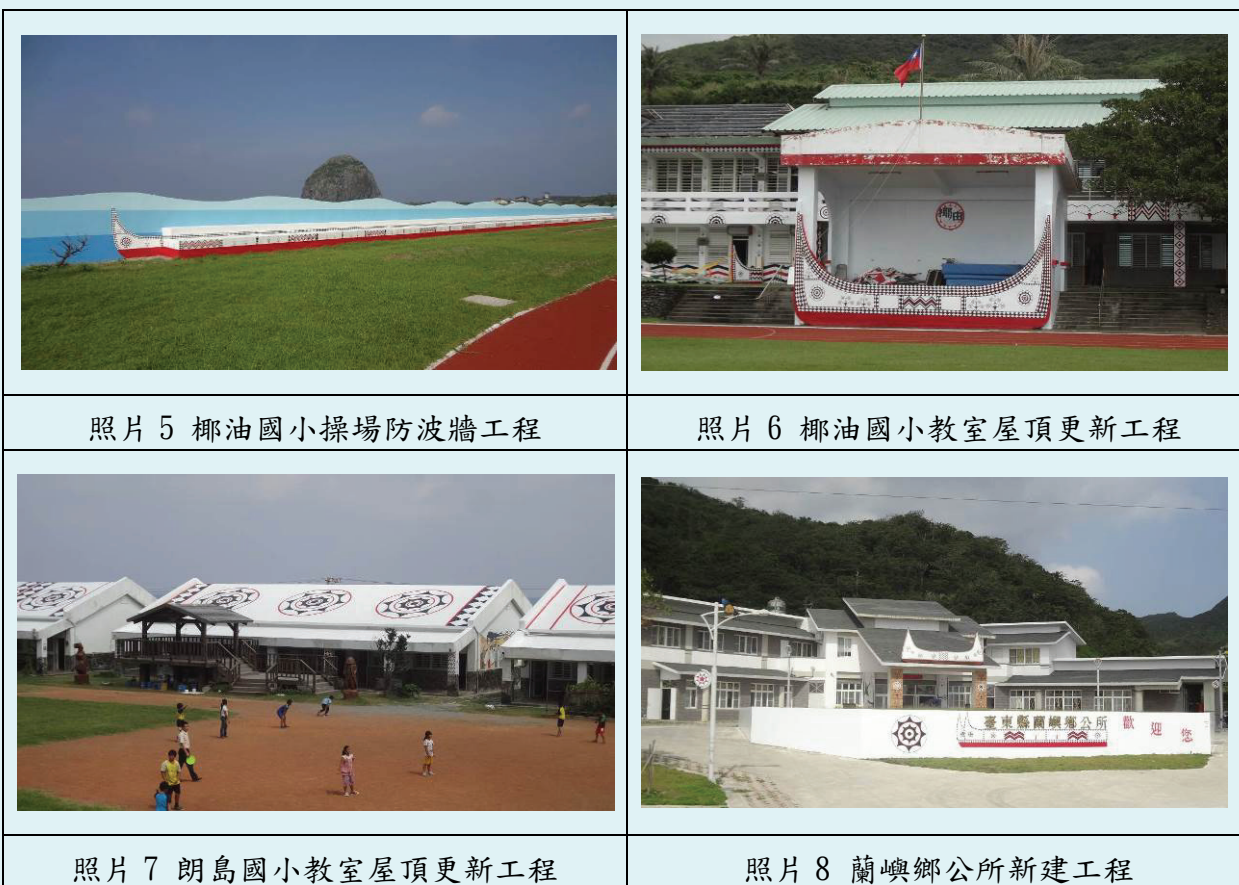
1. 學校修繕工作具有零星多樣性的特色，首先準備施工材料、安排專業技術師傅，同時以一般性土木類的椰油國小學校操場防波牆工程先施作，採現場放樣整地、模板組立到混凝土澆置搗實。如照片 5。
2. 在施工材料運抵蘭嶼後，接續進行學校教室屋頂浪板更新工作，並由木工師傅整修工藝教室設備，欄杆設置連工帶料進場施工，最後是防波牆獨木舟圖騰油漆工作。如照片 6。
3. 而蘭嶼朗島部落學校房舍修繕工程包括屋頂圖騰油漆，數量大而工作面受限，則在超過合約期限後才完成。如照片 7。另蘭嶼鄉公所新建工程亦在斷斷續續施工後完成使用。如照片 8。

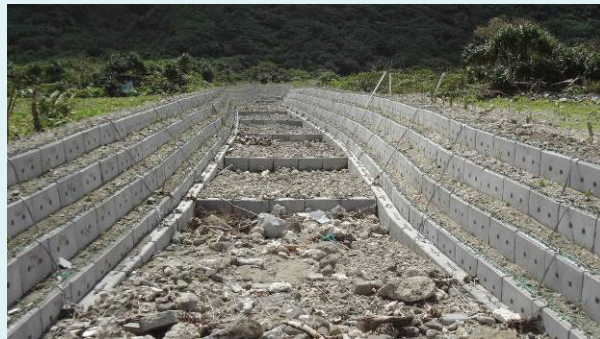
照片 13 野銀永興農場野溪整治工程  
(102 年 10 月完工照片)

民國 102 年小型災修工程執行成效良好者，主要集中在蘭嶼島東側太平洋之水土保持工程之野溪整治工程，其最大成功關鍵採混凝土預鑄塊在台灣本島先行製作後，再以工作船運抵離島蘭嶼，吊放組立，其優點在品質控制可在本島預鑄場地執行、施工期也不受離島海象之影響，故可提前於 4 月前的時間施作，加上業主水土保持局及兩家施工廠商共同努力下，終能順利完成，其中野銀永興農場野溪整治工程亦獲得行政院農業委員會 102-103 年度優良農建工程之殊榮。如照片 11 至照片 16。

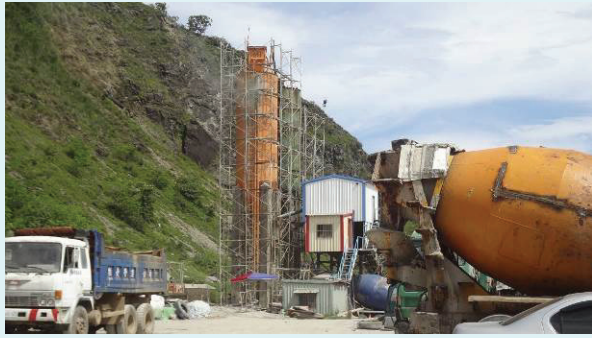
照片 17 現有預拌混凝土場停工斷料

學校房舍修繕工程由於專業技術人員調度不當、材料備品不足等項之重要缺失，導致工期有所延誤；另外，因為預拌混凝土場的設置爭議，東岸東清部落臨時預拌混凝土場申設在自然環境較敏感的地點(軍艦岩附近)，遂遭遇地方住民強烈的阻力無法設立；西岸椰油部落既有預拌混凝土場亦因為工廠設立資料文件不齊全，而被勒令停工不得出料，導致

自 102 年 8 月份起，全島無預拌混凝土可供料，改採機械拌和混凝土方式施工，因此環島公路改善工程未能如期施工，停工超過半年造成合約爭議，至 103 年 11 月底尚未恢復運轉，這兩項工程均屬於執行成效較差的災修工程。現有預拌混凝土場停工斷料如照片 17，申請新設預拌混凝土場遭受當地住民抗議無法設置如照片 18。
