濱海紅樹林整治研析

喬聯技術顧問股份有限公司
負責人

摘 要

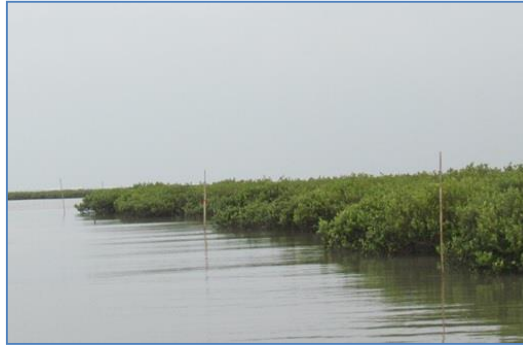
圖3 紅樹林機械清除之現場插竿標示

放樣插竿並標示如圖3，再完成面積測量。周圍每間隔100m，以插竿標示。

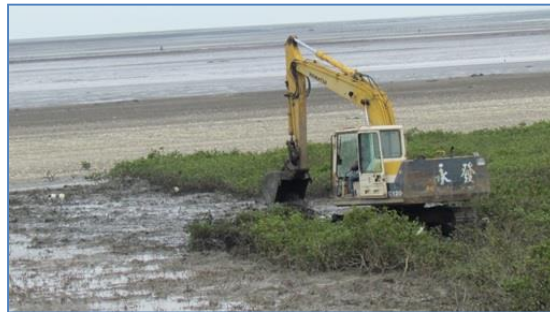
圖4 紅樹林機械清除作業流程之模擬

在工區2(海山漁港以北)模擬作業如圖4，操作員熟悉泥灘地整治作業之剷、挖、壓、埋、撫平等程序，以利於大面積且更泥濘區之作業。

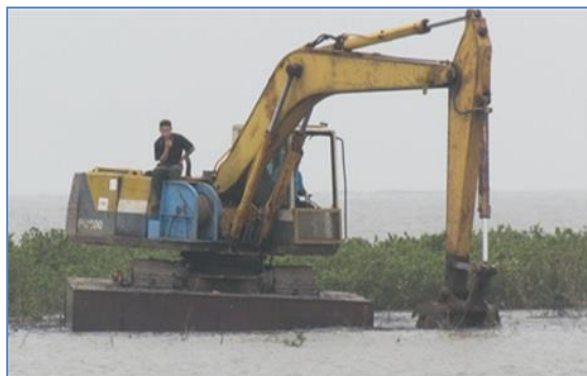
圖5 浮台改良前之紅樹林機械清除施工

操作員經一週熟悉工址環境之後，正式展開作業，以200型怪手裝長爪鏟斗加焊鐵板，以利於一起剷除大小植株。惟因清除區過於泥濘，底鋪鐵板實難保怪手無陷落之虞，故另製作浮台作為載具如圖5。但仍因潮差大，浮台作業效率低；漲潮時，浮台無支點，反力不足，且無法目視水面下之小植株，不利於確實剷除；退潮後，則因浮台重達23噸，故滑行艱難。經團隊研討結果，將浮台減重至13噸，並改成船型浮筏如圖6，經實際模擬結果顯示其可順利作業，為加速作業進度，第二部T120型浮筏與怪手加入作業。

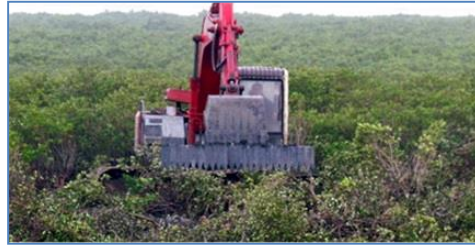
圖8 紅樹林機械清除用之120型鏟斗前加焊長耙

120型怪手因鏟斗小，工作效率不及200型；為提升工作效率，在抓斗前加焊鐵耙如圖8，以增大其剷除面積。

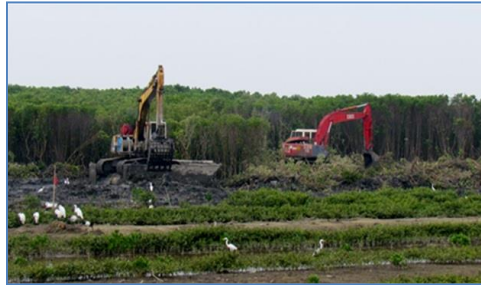
圖9 紅樹林機械清除時之雙怪手配合作業

大庄紅樹林面積寬廣，植株大小、疏密隨生長時間而異，從岸邊原先栽植區經繁衍慢慢往外擴散，植株呈現岸邊者高，越往灘地外海就越漸矮小，北邊植株高於南邊植株；土質也呈現岸邊較硬，越往灘地外海就越泥濘。此兩情形影響紅樹林清除工率。如圖9，剷除工作以小怪手加長耙效率較佳，挖及埋則大怪手優於小怪手。為使機具發揮最大效益，於清除工作由南往北推展至釣魚池西側(紅樹林較高之大區)時，由小怪手負責剷樹工作，大怪手則實施挖、埋、壓及撫平作業。

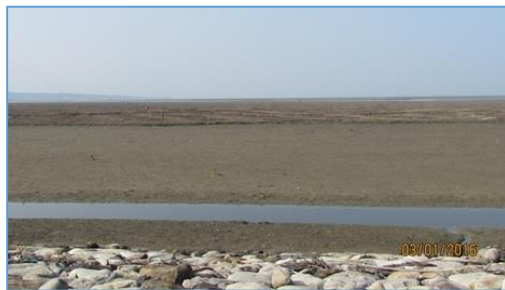
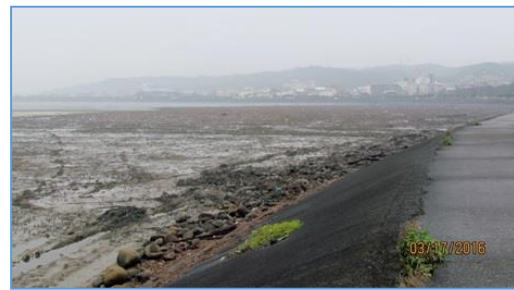
圖10 紅樹林機械清除完成之工區1與工區2

大庄密集區(即工區1)完成53.3公頃之機械整治作業，隨後施工機械移往海山漁港北岸(即工區2)進行5.9公頃整治作業，兩區之紅樹林清除治理完成後如圖10所示。而機械整治成果亦經由空拍顯現。

工區1

工區2

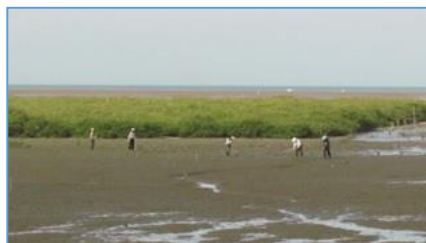
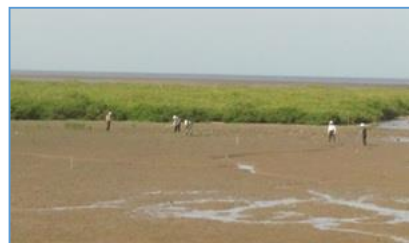
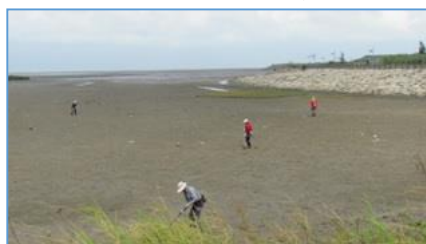
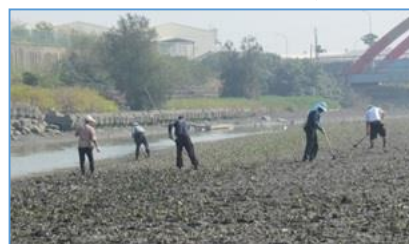
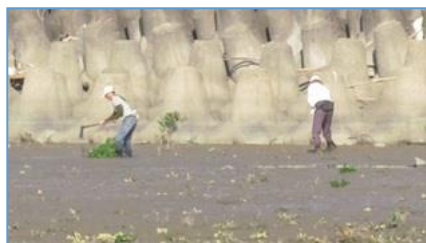
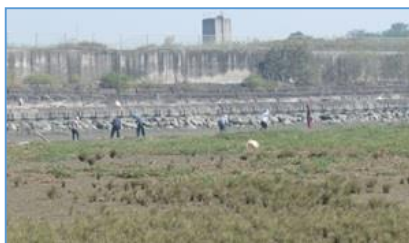
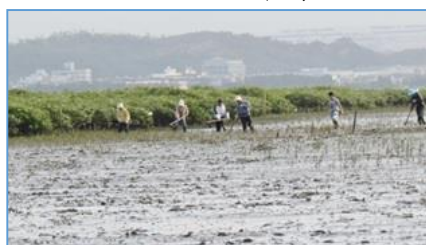
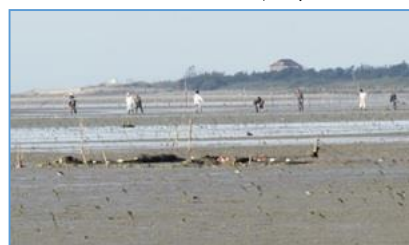
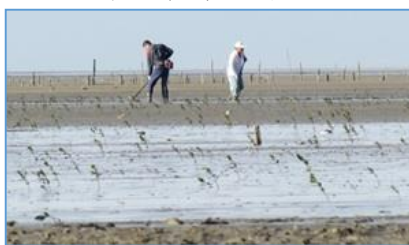
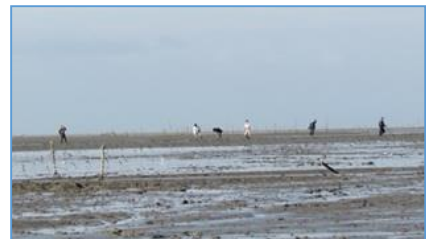
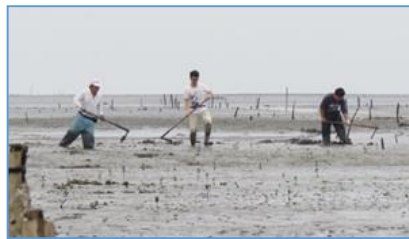
圖11 紅樹林人工清除之作業情形

人工清除作業係為了紅樹林小苗擴散區，面積共288.81公頃；針對生長3年內的植株，絕大多數為海茄苳。人工清除作業開始於大庄紅樹林外圍絨毛大眼蟹棲地旁擴散區之大植株，接著是大庄紅樹林周邊密集區，後期慢慢地由外圍北從往南至蚵

田區，最後才是釣魚池旁之民國102年維護區，人工清除整治作業情形如圖11。

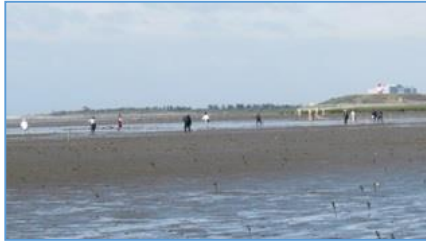
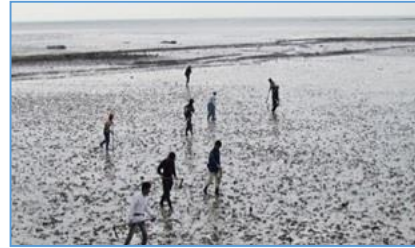
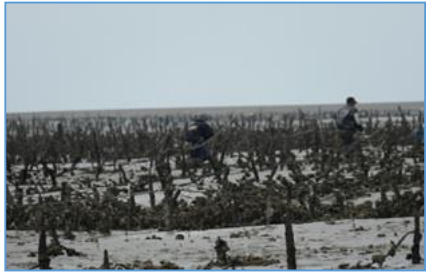
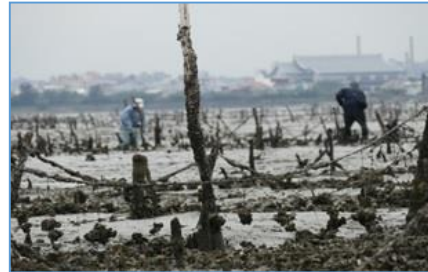
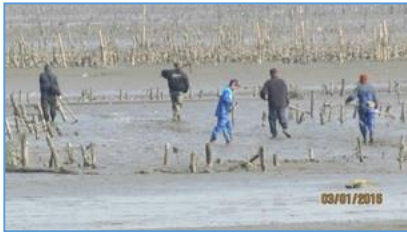
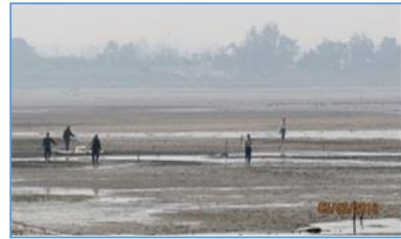
圖11 紅樹林人工清除之作業情形(續1)

美山北端外圍整治

惠民宮前整治

蚵田區整治作業

海山漁港北岸蚵田區整治

風情海岸區整治

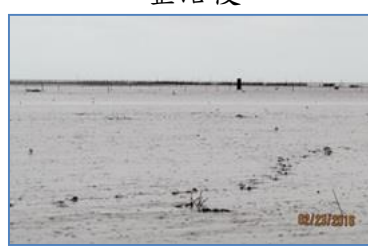
圖13 人工清除整治紅樹林前後之比較(續1)

美山蚵田右側整治前

整治後

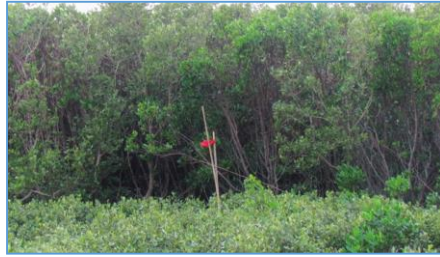
圖14 紅樹林植株密集高大之大庄區

大庄紅樹林於民國86年以人工大範圍栽植，大植株範圍為64公頃，因該區水文條件適合紅樹林生長，再加上大庄溪與釣魚池排放口帶來的豐富營養鹽，故較其它同時期栽種之紅樹林植株來得高大密集如圖14。水筆仔剛栽種在該區沿岸初期，板根特別粗大，以抵抗風浪；後期因密集生長，彼此為競爭陽光，植株細長，高約6m，葉大且大多長在頂層；靠近惠民宮與離岸40m外的灘地漸為海茄苳取代。由於紅樹林分布密度過高且面積廣，為香山濕地紅樹林生長最密集且範圍最寬廣之區，同時也是香山濕地紅樹林最大的擴散源頭[1]。

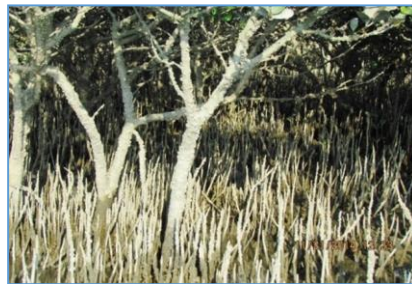
圖15 呼吸根密布之海茄苳林下

如圖15，海茄苳在灘地密集生長，不斷擴大面積，成為香山濕地的強勢物種；其林下的呼吸根密布且占著林下每寸土地，幾乎無其他生物立足空間，嚴重地改變香山濕地的生物相，故有必要清除整治該區的紅樹林。該區北段地勢較高，地質稍硬且越往海側越泥濘；中南段地勢較低，離岸20m即相當泥濘；越往西側越泥濘，深陷及膝，不利人員或機械行走，是作業最難克服的問題。

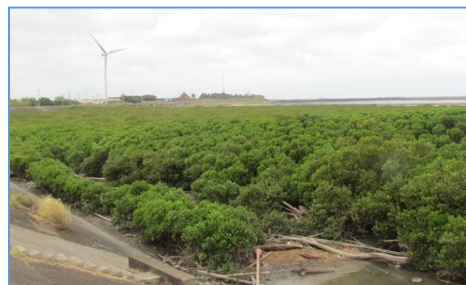
圖16 海山漁港北岸之紅樹林

於民國86年以人工栽種，當時僅是成排成行的水筆仔。因受鋒面，冬季東北季風吹來，植株獨立擋風砂與海浪，前6年存活率僅40%；爾後開始繁殖，胎生苗緊密聚集成叢，外圍植株即削減風浪，內圍與靠岸處植株便能向上生長，逐漸茁壯高大。爾後從大庄飄來海茄苳，在外圍生長，漸把水筆仔侷限在岸邊，民國99年由外向內整治20m，目前面積約6公頃如圖16，植株高約4m。該區地質堤岸邊較硬，且越往外越泥濘。

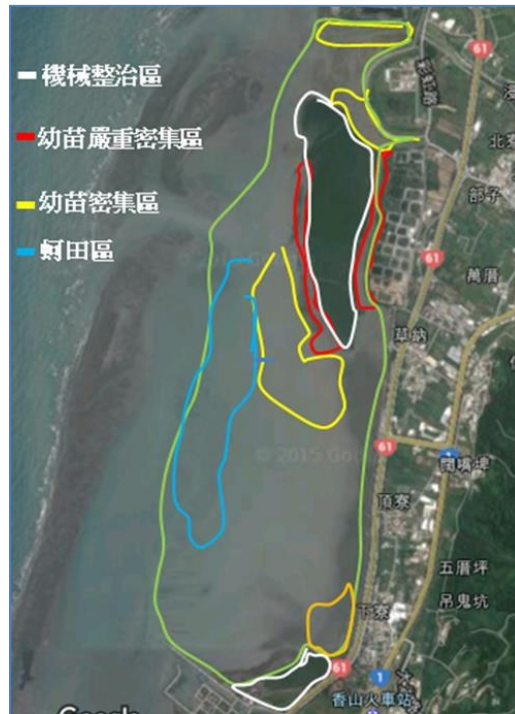
圖17 紅樹林幼苗擴散分布平面

面積288公頃，涵蓋三姓溪河口、釣魚池旁嚴重密集擴散區、密集區、蚵田區、風情海岸、海山漁港北岸，全為海茄冬擴散區，處處可見到海茄冬幼株，幼苗擴散分布平面如圖17及分述如下：

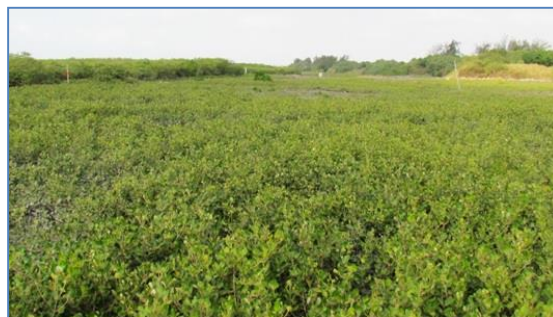
圖18 紅樹林小苗嚴重密集擴散區

釣魚池步道側之帶狀區長900~1000m，寬40m，為102年機械整治範圍，當年整治後因維護費不足而未列入103~104年維護區；因緊鄰釣魚池，常遭池水排放，故營養鹽豐富；經二年擴散生長，植株密密麻麻地生長如圖18，且比他區茂密高大。

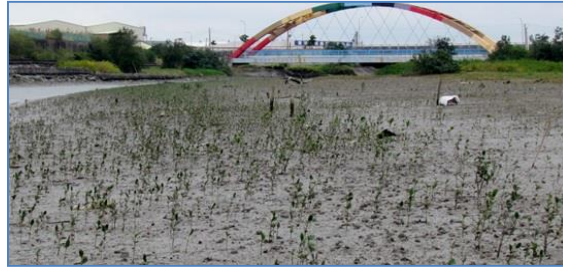
圖19 三姓溪河口之紅樹林幼苗

三姓溪出海口：為民國99年整治區，離大庄紅樹林區約400m，海茄苳總苗藉由西南氣流，於漲潮時，漂至此地，因有垃圾掩埋場堤防阻擋，海茄苳蒴果滯留河口，退潮水位下降時，卡在河口兩岸灘地及著跟生長，相當密集如圖19；由於河岸沉積泥濘，清除相當耗力。

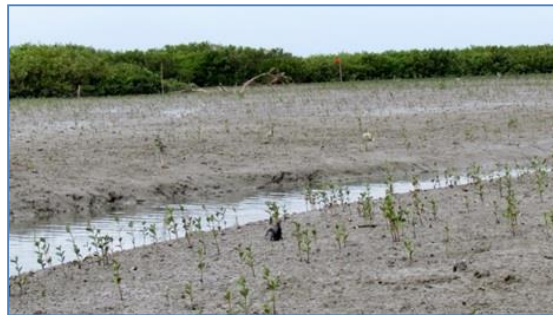
圖20 水資源中心西側之紅樹林幼苗

水資源中心：此區為民國97~98年整治區，大庄溪河溝貫穿，緊鄰大庄紅樹林區，每年均會移入大量水筆仔胎生苗與海茄苳蒴果，隔年可見密密麻麻幼株占滿灘地，如圖20。此處為整治多年之較硬實的灘地，有利於人員之行走作業。

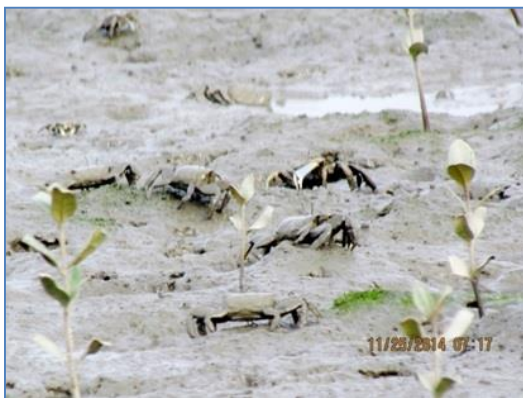
圖21 香山濕地之絨毛大眼蟹

大庄紅樹林外西側：為民國99年的整治區。有一條狀長1,200m，寬40m廊道；為香山濕地絨毛大眼蟹主要棲地如圖21。每年藉由東北季風與退潮水流，海茄苳蒴果從大庄紅樹林區大量溢出。從整條長達1km的廊道如圖22，可見紅樹林植株密布數量驚人。

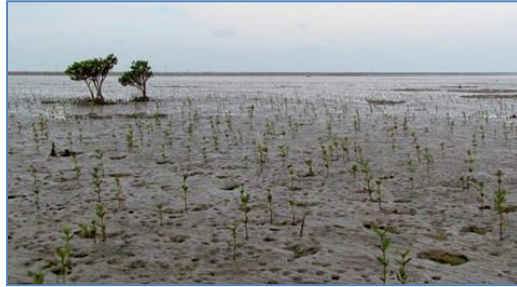
圖23 大庄紅樹林西側外灘地之幼苗

大庄紅樹林西側外灘：有美山港檢所西側蚵農車道貫穿至蚵田，離大庄紅樹林最近距離20m，最遠400m；沿車道走，可發現海茄冬幼苗密布在車道兩側，尤其在大庄區紅樹林周遭100m內圍之幼苗嚴重密集擴散區；往外較疏鬆，種苗來自大庄區紅樹林。藉由東北季風期退潮水流，海茄冬蒴果往西南方空曠灘地散播如圖23。

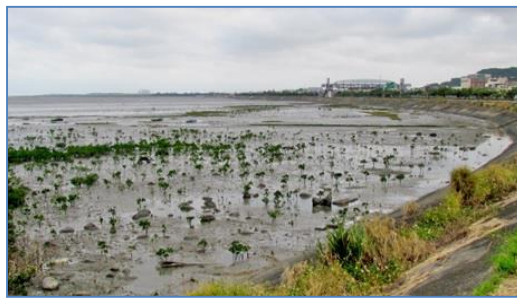
圖24 海山漁港北岸紅樹林周邊幼苗

海山漁港北岸紅樹林周邊：民國86年有人為栽種且原全數為水筆仔，爾後從大庄區飄來海茄冬蒴果在此生長繁衍，最後水筆仔被包圍且侷限岸邊，外圍全為海茄冬植株；且每年藉由西南氣流與退潮水流，大多會有大量水筆仔胎生苗與海茄冬蒴果往北溢出如圖24。

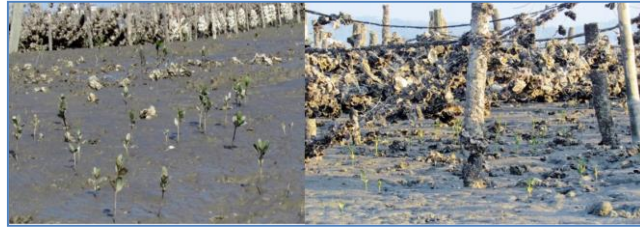
圖25 蚵田區之紅樹林幼苗

蚵田區：香山蚵田溯自光緒20年(西元1894)，全盛期面積達60甲，民國25年台灣新聞社評選香山蚵為全台灣第二名，如今也是北台灣僅剩的蚵田。以往蚵田僅在近岸灘地，83年海山漁港南海堤250m、防波堤兼碼頭310m完工之後，因突堤作用而造成蚵田泥化、濕地高程抬升、蚵串被埋與蚵架損害，近年來情況尤其明顯，故蚵田逐漸外移，目前蚵田距岸最遠(700m)處之低潮線帶，長時間泡水，不利於紅樹林生長。惟近年來紅樹林又快速往外灘地擴張，加上蚵架阻礙水流，致潮水流速變緩，使泥砂沉澱及蚵田區高程抬升，環境轉為有利於紅樹林生長，於103年發現海茄冬幼苗侵入蚵田區；蚵農須自行拔除，以致怨聲載道。105年狀況依然，於海茄冬繁殖期過後，紅樹林幼苗又站上蚵田，且範圍與數量較往年嚴重如圖25。

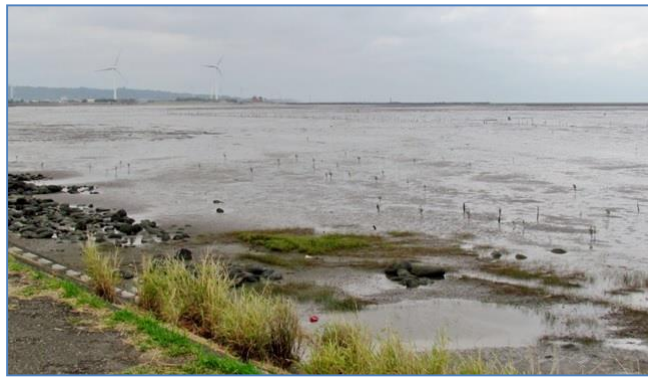
圖26 風情海岸區之紅樹林幼苗

風情海岸區：為最平坦且寬廣濕地型灘地，紅樹林栽種時之含砂量高，但目前已全泥化。因民國99年之整治維護而不見紅樹林的大植株；但每年依然可見疏鬆的紅樹林幼苗移入生長，如圖26所示。

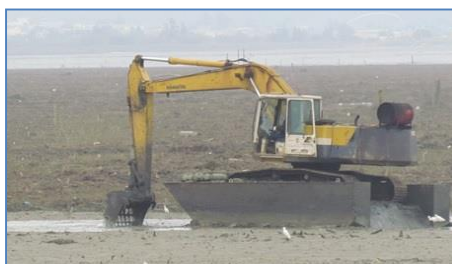
圖27 浮筏載具滑行灘地之情形

以往機械整治採取鋪鐵板方式，但因鐵板面積小且非連續，承載怪手重量使應力集中，發生凹陷而將鐵板下泥地內的空氣及水擠出，泥灘地內形成缺水及缺氧狀態，而造成生物死亡。本次採用面積 625cm×454cm 浮筏作為載具，如圖 27，利於在泥灘地上滑行、降低對灘地擠壓、減少生物傷亡，加速整治後之生態回復。此次採用機械配合人工，大規模執行紅樹林疏伐，取代以往人工剷除或小面積之鋪鐵板機械作業，此為相當大膽且突破之創舉，而用浮筏載送施工機械，更是紅樹林整治工作技術面的一大突破，應可作為後續紅樹林大面積整治的典範。

5. 本案之大面積整治，還原了香山濕地原有棲地環境，顯見已達成目標。
6. 機械配合人工大規模執行紅樹林疏伐，取代以往人工剷除或小面積之鋪鐵板機械作業，為相當大膽且突破之創舉，以浮筏運載施工機械更是紅樹林整治工作技術面的大突破，應可作為後續紅樹林大面積整治參考。
7. 生物衝擊與人民安居為清除工作最掙扎抉擇，不清除紅樹林，原生物種恐不復存在，機具施工又可能造成環境傷害。本次機械整治實際工作天數僅 107 日，盡力縮短作業時間，降低生物傷害及減輕棲地生物衝擊。

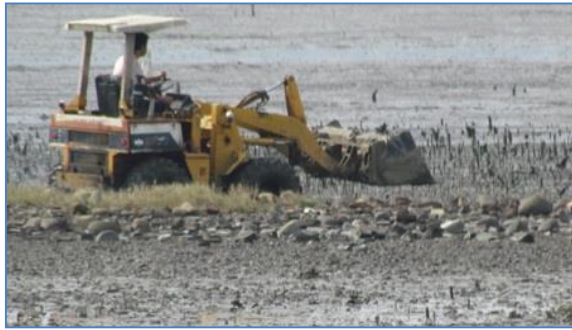
圖28 使用小山貓整修蚵道之情形

農用機具須從美山港檢所前蚵車道進出，本次施工機械亦由該道進出工區，蚵道因履帶輾壓造成蚵農工作車行駛困難，經蚵農向施工廠商反應及協商之後，廠商用小山貓整平蚵道(如圖 28)，也注意施工機械避開了蚵道。
