鋼板樁碼頭異常實例檢討

劉彥忠

土木碩士，水利技師

貳、法線與錨錠鋼板樁同時偏移之檢討

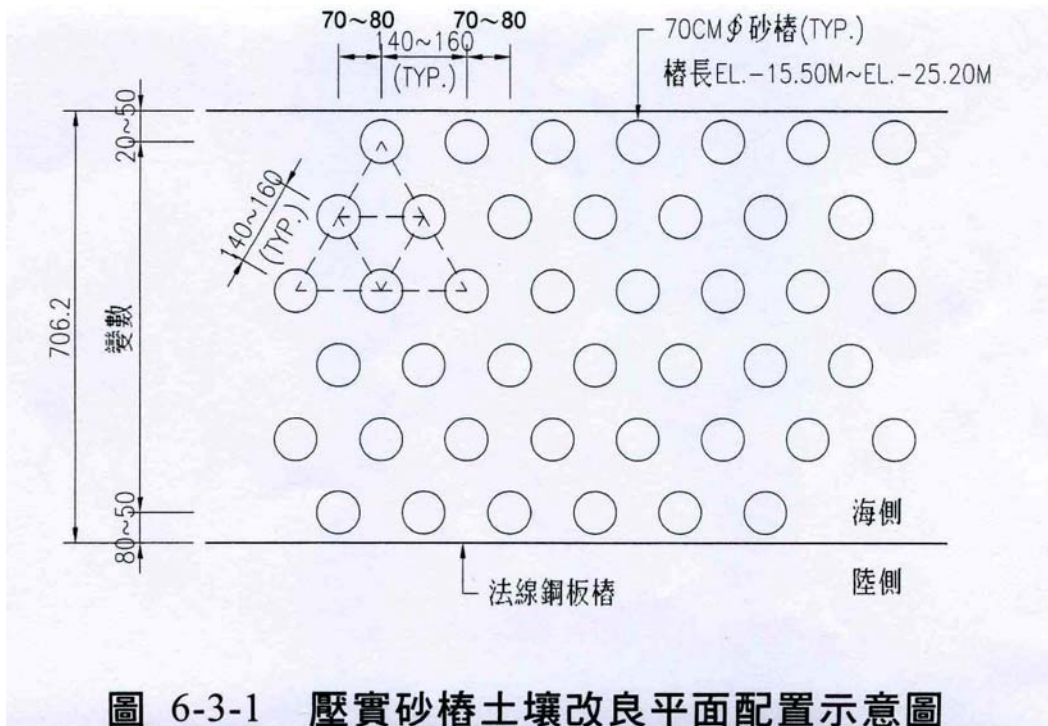
- (4) 地質改良工法：採壓實砂樁工法 (圖 6-3-1)
- (5) 步驟③ 拋石護趾 (圖 3)
- 地質改良施工完成後，EL-15.5
- 公尺之海床上，再加拋 50 公分厚 30 ~ 100kg 卵石及 100 公分厚 100 ~ 300kg 塊石 (如圖 3)，可更加強岸壁海側之背動土壓力。

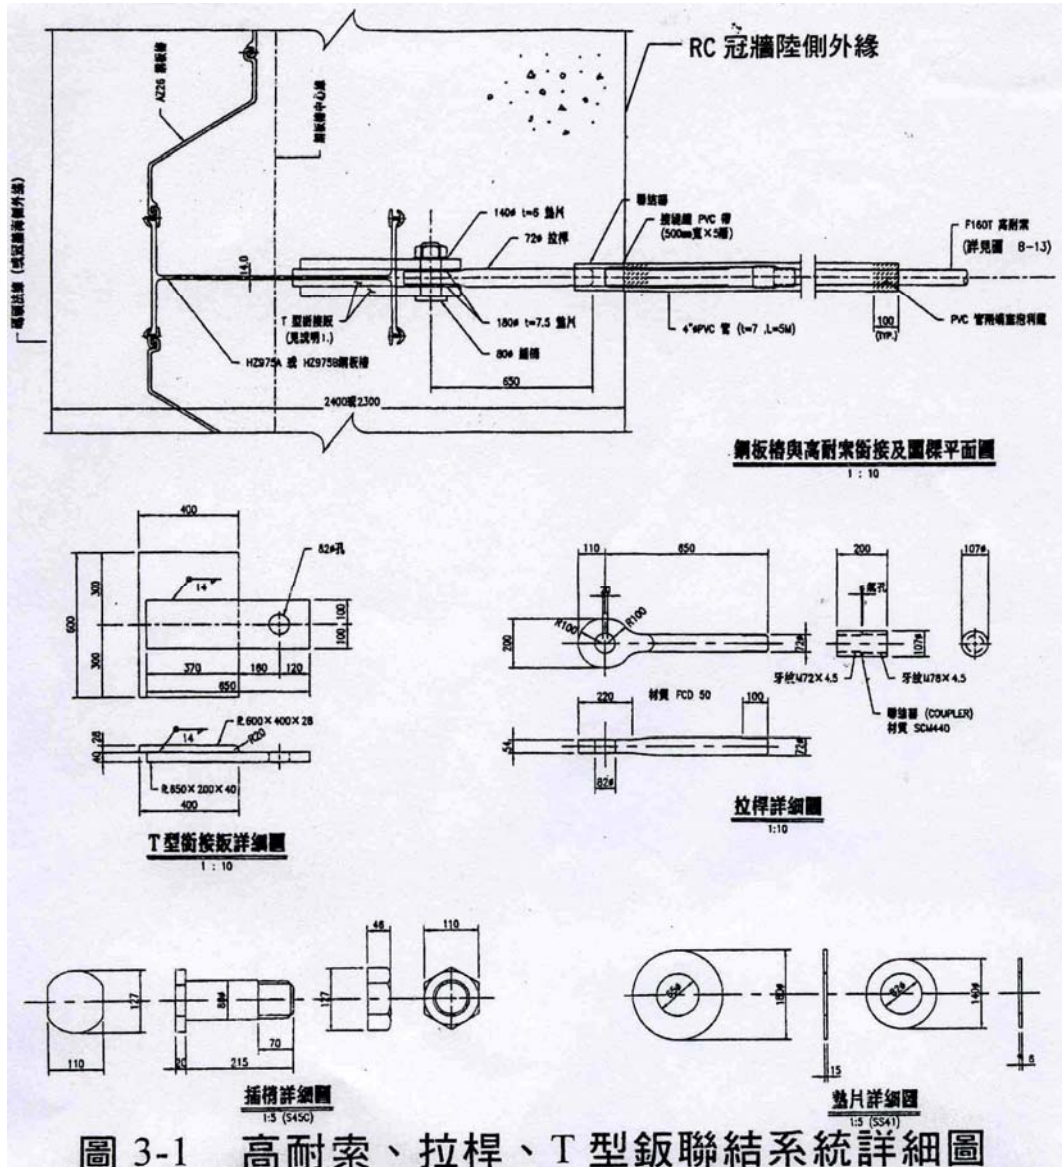
1. 碼頭損害狀況
 - (1) 碼頭法線主冠牆往海側偏移
 - (2) 錨錠冠牆往海側偏移
 - (3) 高耐索前端之 72mm Φ 拉桿斷裂脫離—本工程設計之上下層高耐索，其前端之 72mm Φ 拉桿均埋入於碼頭法線 RC 冠牆內，經仔細檢視後發現，前述之所謂「高耐索斷裂」，其實高耐索本身並未斷裂，都是經由聯接器聯接高耐索與 T 型板之 72mm Φ 拉桿斷裂 (聯接系統詳細圖如圖 3-1)，各拉桿斷裂後均留置於聯接器內 (見照片 3-2~3-5)。
 - (4) 冠牆施工縫遭擠壓碎裂—104 碼頭與 105 碼頭交界處。
 - (5) 冠牆伸縮縫之間隙擴大—共有四

處，間隙約 5~30 公分。

- (6) 冠牆本體裂縫—因位移太大，冠牆 RC 本體無法承受張力而產生裂縫。

(五) 高耐索前端之 72mm Φ 拉桿斷裂脫離：假設錨錠板樁功能正常，該板樁應藉由高耐索之聯結，拉住法線鋼板樁使其不發生偏移，或使其不致發生過大之偏移，但本工程之實況為，擔當聯結重任之高耐索並未斷裂，卻在緊要關頭其前端之 72mm Φ 拉桿斷裂脫離，此乃為偏移量高達 75 公分之主因。

Φ 拉桿材質 FCD50 為球狀石墨鑄鐵件，經工地取得實體送經濟部標準檢驗局，雖經 92.11.18 實驗報告顯示拉桿之抗拉強度、降伏強度、伸長率及硬度均符合 JIS 規範規定，但這種鑄鐵並不適合本工程作為拉桿功能之材料，其道理在於，實驗項目及 JIS 規範均無「抗剪力」之規定，審視拉桿斷裂實體，應為受剪力破壞，何況「鑄鐵」材質本就易遭脆性破壞，在此可大膽推論，鑄鐵製拉桿即無抗剪能力，抗拉強度又不如鉻鉬鋼，遭遇基樁打設之上下震動時，立即被剪斷，因此產生以下之問題：
