戰前首座自來水水庫安全評估檢討回顧 以暖暖（西勢）水庫水壩為例

李明德

水利技師、台灣世曦工程顧問公司退休顧問

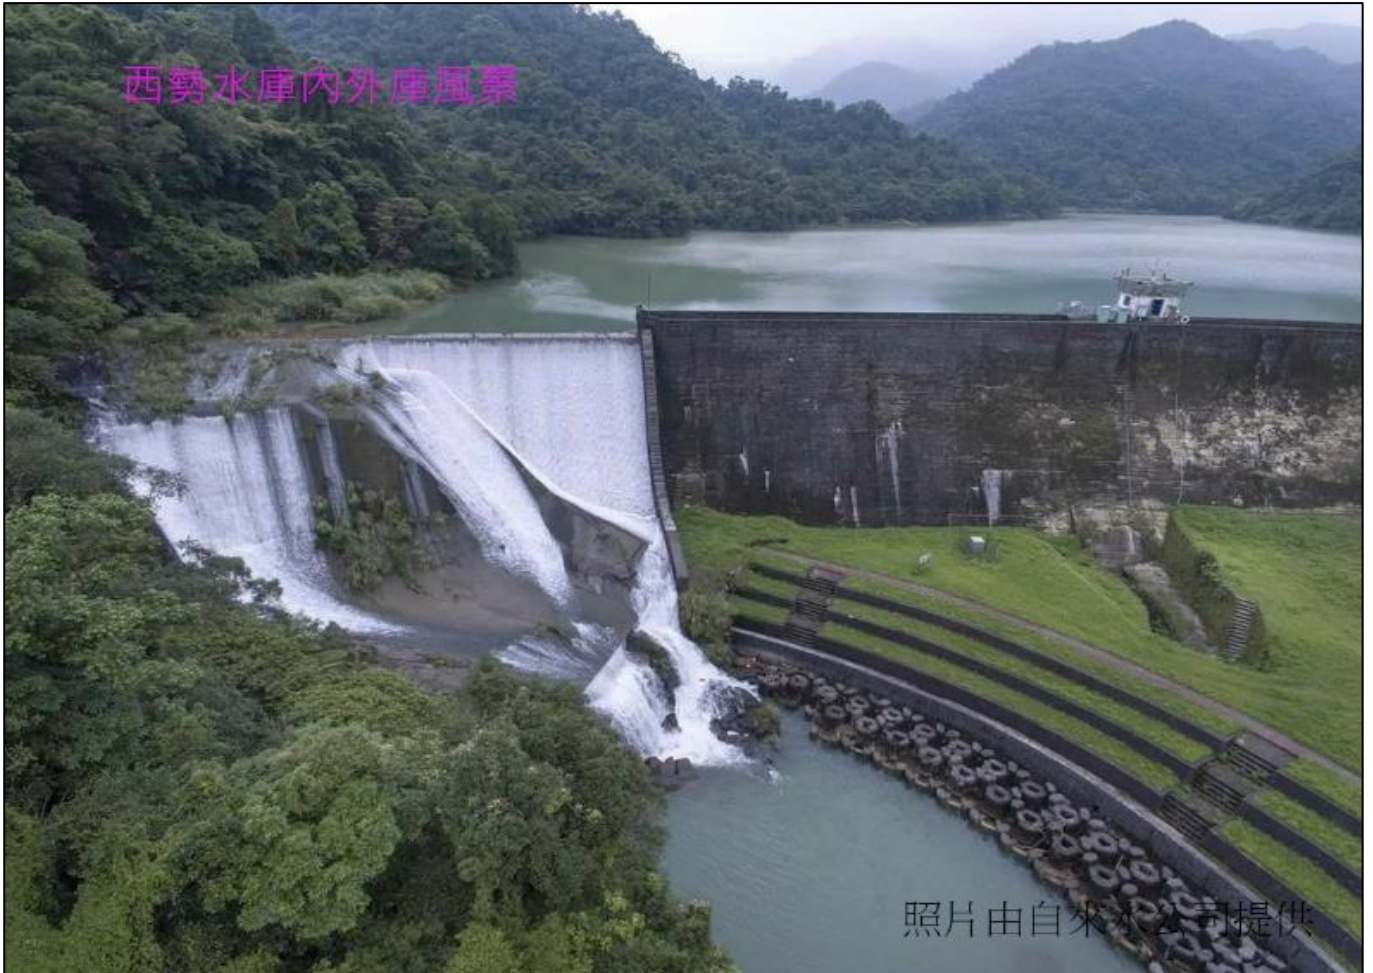
照片 1 水庫實景照

位於基隆市郊八堵暖暖附近，距基隆港 5 公里、八堵以南 2.5 公里處，水庫集水面積 6.5km²，地面標高介於 EL. 100m~EL. 700m，水域面積 9ha，長 4km、寬 2km，庫床標高 EL. 50.6m，水庫設計容量為 651,747m³，1982 年 10 月實測水庫容量 555,309m³，庫床標 60.3m。水庫實景詳照片 1；水庫集水區範圍及位置詳圖 1。

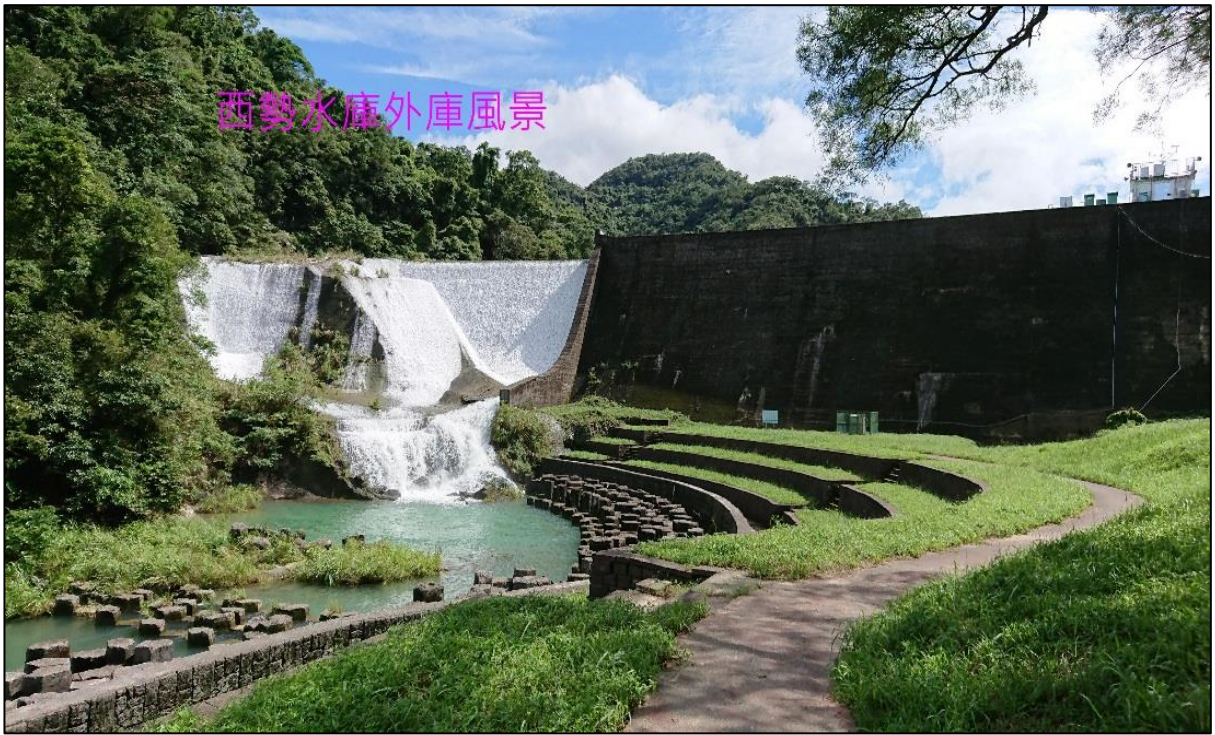
照片 2 水壩外觀照

混凝土曲型重力壩，壩高 29.57m，壩頂曲線長 102.42m，頂寬 3.35m，壩頂標高 EL. 73.6m，壩底中央寬 23.09m，基礎岩盤最低標高 EL. 46.4m，伸縮縫間距垂直 18m、水平 0.6m。正常滿水位 EL. 72.08m，設計洪水位 EL. 73.6m，滿水位面積 91,050m²。水壩外觀詳照片 2；水壩平面及立面設計圖詳圖 2。

- (四) 水壩及溢洪道表面附生植物須予清除，其有隙縫或材料受損處即須噴漿填補，俾加強處理。
- (五) 可進一步與附近新山水庫研究其綜合運用調度之可行性，並和西勢水庫加高壩頂計畫方案一併比較分析。
