主旨：檢送吊索型橋梁設計、施工及維護階段應注意事項，請依說明參辦，請查照。

# 吊索型橋梁設計、施工及維護 階段應注意事項

行政院公共工程委員會

113年2月

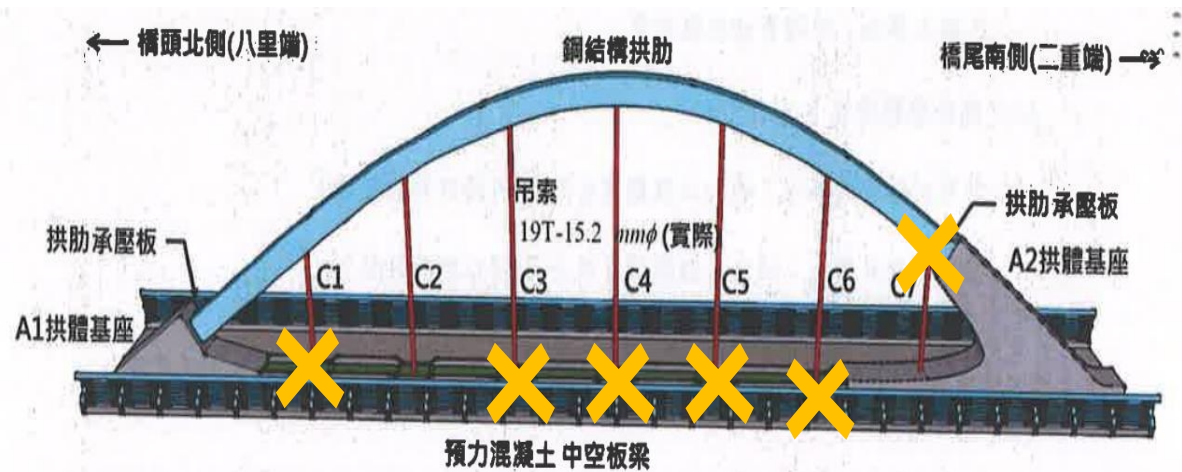
惟施工計畫對於臨時吊件的數量、固定方式及施拉預力與否，均與維護設計圖不符，導致受更換舊吊索之承载力僅部分轉移到臨時吊件，部分仍由其餘舊吊所承受，其餘吊索不堪負荷而發生連鎖破壞。

觀音坑溪橋吊索系統破壞模式(參考新北市政府鑑定資料)

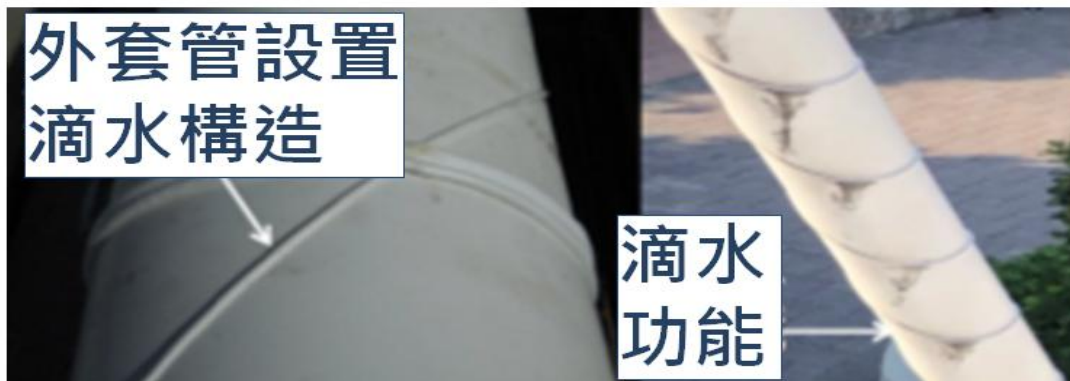
吊索外部 HDPE 套管設置滴水線(參考交通部特殊性橋梁研習資料)

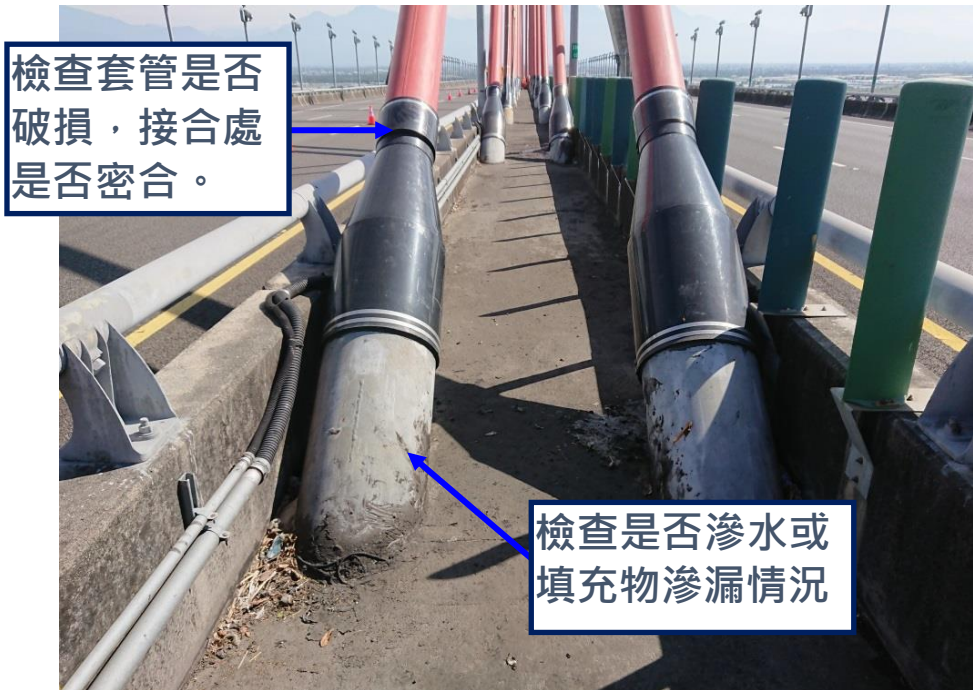
檢查套管是否破損，接合處是否密合。

檢查是否滲水或填充物滲漏情況

特殊構件檢測重點(參考高屏溪斜張橋維護管理資料)

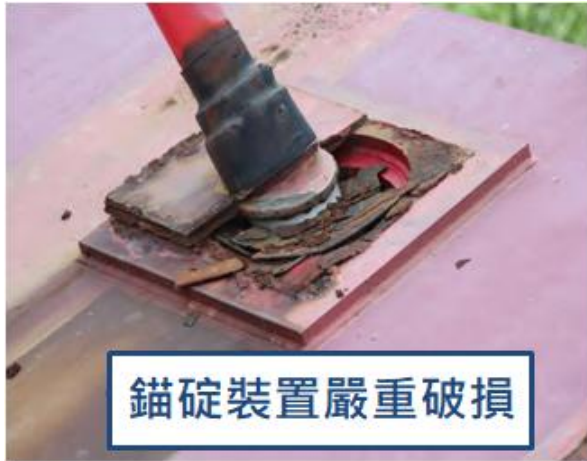
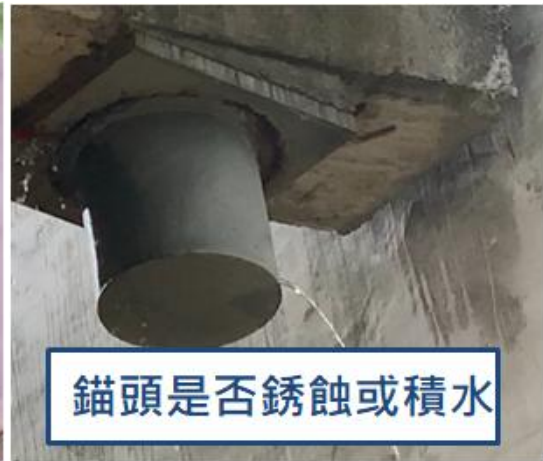
特殊構件檢測現場照片(參考交通部特殊性橋梁研習資料)

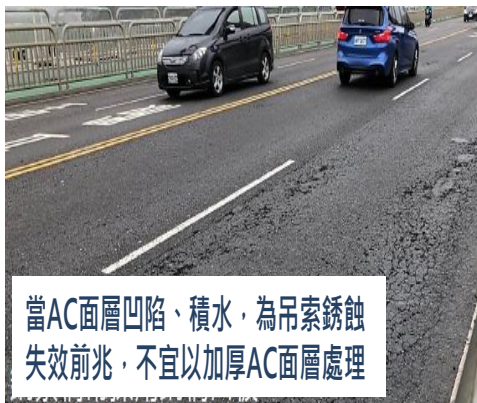
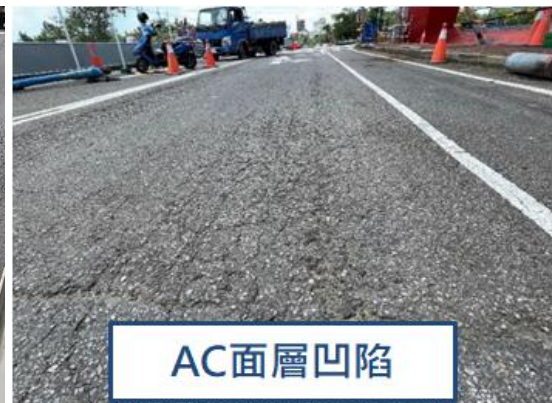
吊索部分銹蝕後造成有效斷面減少，應力即會重新分配讓吊索產生應變；故例行巡檢倘有橋面下陷積水、AC 面層開裂或支承變形等情形，可能為吊索銹蝕斷裂之前兆，應釐清吊索是否銹蝕。透過重車管理，包括車量載重、車速控制、車距規範等，可延緩橋梁載重疲勞，提升橋梁耐久性。

橋面積水或開裂現場照片(參考交通部特殊性橋梁研習資料)
